日本製鉄グループ内で発生した6件の災害を報告します。
類似災害防止に活用下さい。

<日本製鉄グループ災害の概要>

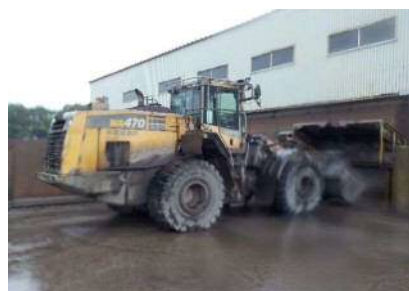
発生事業所	新日本電工(株)鹿島工場		発生日時	2021年 9月 18日(土)15時05分頃		
発生場所	No7ヤード		作業区分	定常作業		
被災者	所属	(元請)三協クリーンコンサルタント(株)	役職	一般	勤続年数	14年 0ヶ月
		(二次) (株)池田清掃社	年齢	41才	作業経験	14年 0ヶ月
	氏名	A 氏	性別	男	(構内経験)	(14年 0ヶ月)
傷病名	むち打ち症(頸椎捻挫)			休業見込み日数	27日	
災害の概要	No7ヤードで停車中のバキューム車にホイールローダーが追突した					
発生状況	9月18日 6:45	ホイールローダー運転手は現場(No7ヤード)にて前番勤務者と引継ぎミーティングを実施。				
	7:00	ホイールローダー運転手はTBM実施後にKYシートを記入して作業開始。				
	13:15	被災者Aは三協クリーンコンサルタントのリーダー1名と共にTBMを実施し、当日の危険予知活動表を作成。				
	14:30	被災者AはNo2廃棄物倉庫前のタイヤ洗車場水バキューム開始				
	15:00	積載物をNo2廃棄物倉庫へ排出に向かうが、倉庫内でホイールローダーが積み出し作業中であつたため、No2廃棄物倉庫搬出入口から道路を挟んだ向かいのNo7ヤードに停車、待機した。				
	15:05	No2廃棄物倉庫から焼却灰積載搬出のためバケットを上げて出てきたホイールローダーが、停車中のバキューム車後方に追突した。

追突したホイールローダー

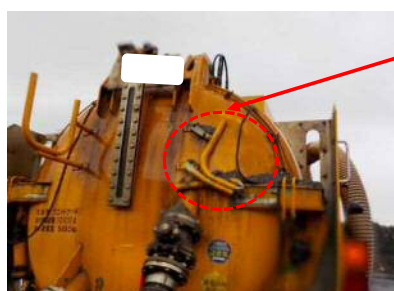
バケット接触損傷部

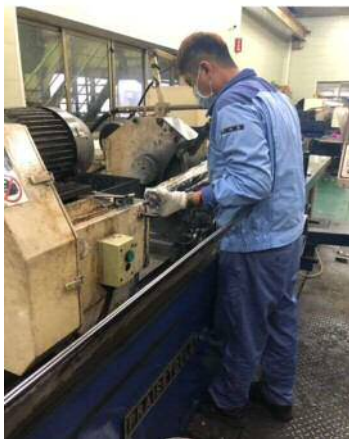
写真1. ロール研磨機

災 害 状 況	○11月29日(月) 第2部勤務(16:00-24:00)	
	22:50頃 被災者Aは、圧延機の第一中間ロール(※1)を、研磨後、研磨機から機側に置いた台車上に 移し替えた時、腰に違和感を覚えた。	
	被災者Aは、大したことはないと思い、その後も就業し、定時後、退社した。	
	○11月30日(火) 公休日	
	15:05頃 被災者Aは、起床後、腰痛の悪化を感じ、組長(作業長)Bに電話で説明を行い、 12月1日(水)の休業を申し出た。	
	組長は、病院に行くよう指導した。そして被災者Aは病院に行った。

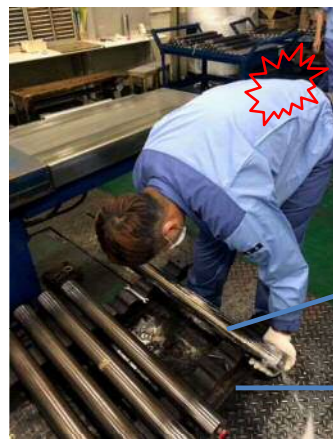
写真2. ロール台車上へのロール移動

※1)
第一中間ロール
φ65mm×800mm長
26kg

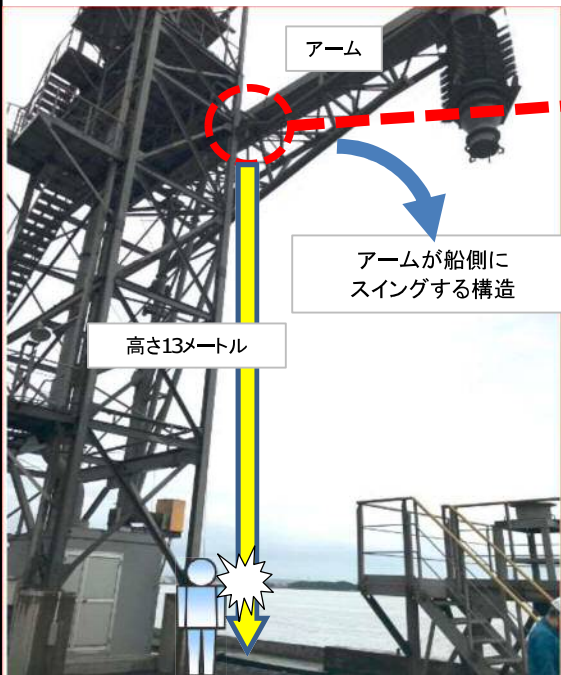
図1: 石炭灰積み出しアーム全景

災害の概要 石炭灰積み出し用アームのロックピンが落下し、作業者に接触した

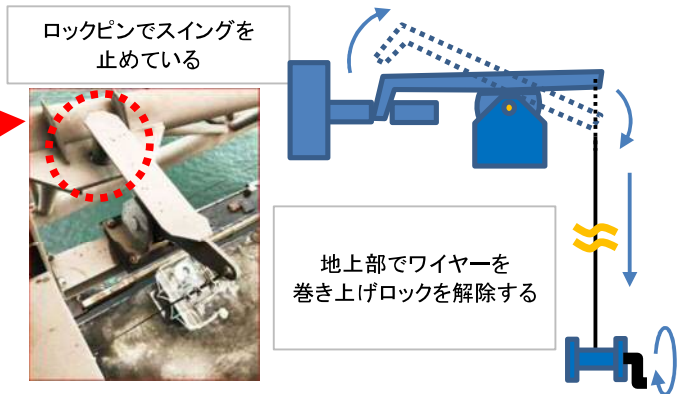
図2: アームのロック構造

災 害 状 況	14:45	被災者Aは作業員B、Cと始業ミーティングを実施後、石炭灰船積み準備を開始した。
	15:10	石炭灰サイロの船積み出し用アームのロックピンを外すため、被災者Aと作業員B、Cは、地上にてワイヤー巻き上げ作業を実施した(図2)。
	15:15	ワイヤー巻き上げ作業が完了し、ロックが解除された約1分後にロックピンが被災者Aの背後に落下し、後頭部から背中辺りに接触した(図3)。
	15:17	救急車を要請した。

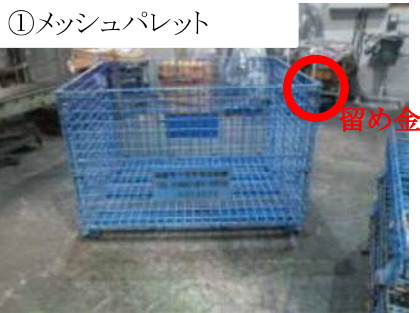
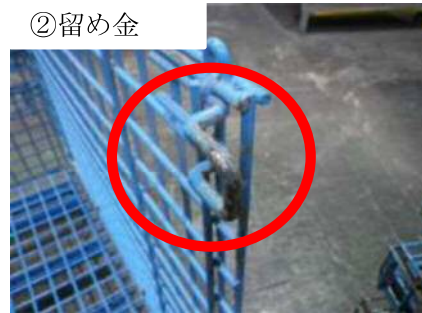
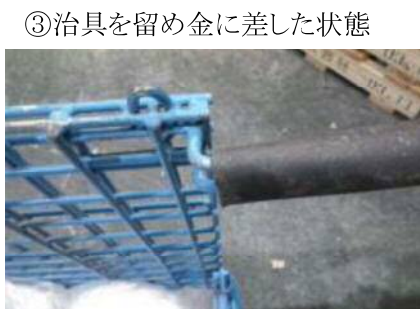
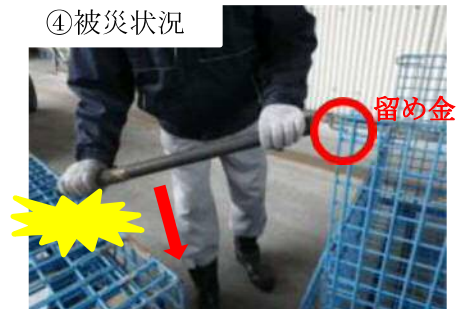
発生事業所	日本サーモケミカル株式会社		発生日時	2021年12月6日(月) 15時55分頃		
発生場所	試験プラント 包装作業場		作業区分	包装作業		
被災者	所属	製造課 (株式会社テクノ・サービス派遣)	役職	派遣社員	勤続年数	年 1.5 ヶ月
			年齢	50才	作業経験	年 1.5 ヶ月
	氏名	A氏	性別	男・女	(構内経験)	(年 1.5 ヶ月)
傷病名	右第4指末節骨骨折			休業見込み日数	4週間	
災害の概要	メッシュパレットの留め金を治具で直そうとした際、隣のメッシュパレットに右手薬指を強打した。

災害状況	8:30	A氏は、ラジオ体操、全体朝礼、TBM終了後、製品Xの包装作業を開始した。
	10:30	A氏は、製品Xの包装作業を完了し、製品Yの包装作業を開始した。 以降、A氏は、10:45～11:00、11:40～12:25、14:45～15:00 において3度休憩をとった。
	15:00	A氏は、製品Yの包装作業を再開した。
	15:55	A氏は、包装した製品を入れるメッシュパレットを組み立て中、曲がっていた留め金を治具で直そうとした際に治具が外れ、隣に置いてあったメッシュパレットに右手薬指を強打した。
	16:05	A氏は、水道水で10分ほど右手薬指を冷やしたが、痛みがひかないため副職長に報告した。
	16:15	工場長が社用車にてA氏を整形外科へ搬送した。 医師から4週間の自宅療養が必要と診断された。

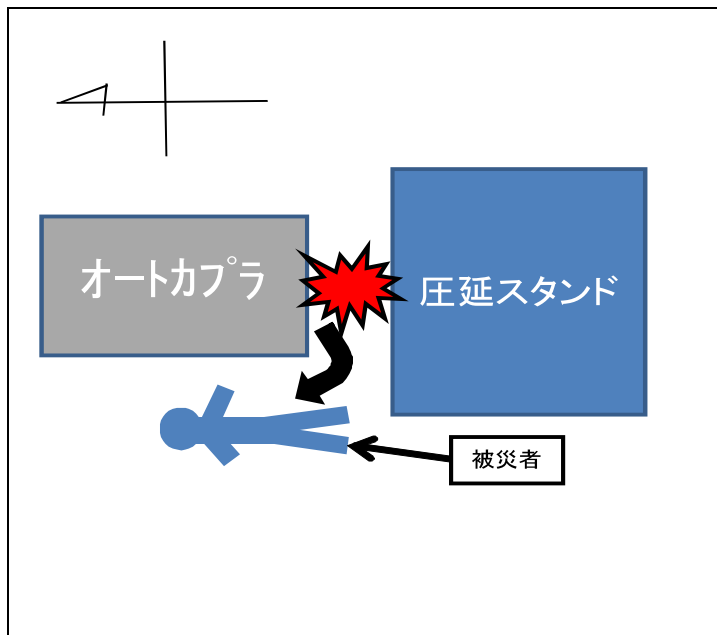
図1_災害発生場所平面見取り図

災害の概要 **圧延スタンドのコネクタピン修理作業中に挟まれる**

災害状況	8:05	圧延課ロール整備班にてスタンド組替時、圧延スタンドコネクタピン折損が判明し、整備課へ修理を依頼。
	8:20	始業ミーティングにてTBMを実施後、作業指揮者Bと被災者Aが修理作業に入る。
	8:30	作業指揮者Bは、修理スペースを確保しようと、オートカブラの駆動用ペンダントスイッチの操作及び駆動用油圧ポンプの運転を実施した。その際、床に倒れている被災者Aを発見し、救急を要請。
	8:45	救急車到着
		救急救命処置の後、病院へ搬送。病院到着後に死亡が確認される。
