日本製鉄グループ内で発生した5件の災害を報告します。
類似災害防止に活用下さい。

<日本製鉄グループ災害の概要>

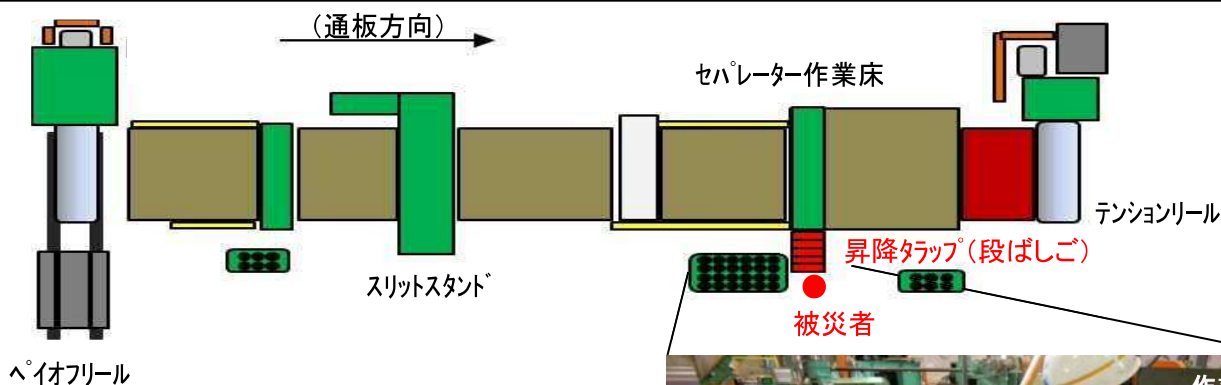
図1 1号スリッター平面レイアウト

11:50頃 1つの薄板コイルのスリット作業が終了し、次材に移る準備として、スリット済みのフープを分離している木製板(セパレーター)の除去を、被災者が実施。
〔セパレーター脱着の作業床位置は床面から1.4m高さにあり、縞鋼板製の昇降タラップ(段ばしご)で昇降している。〕

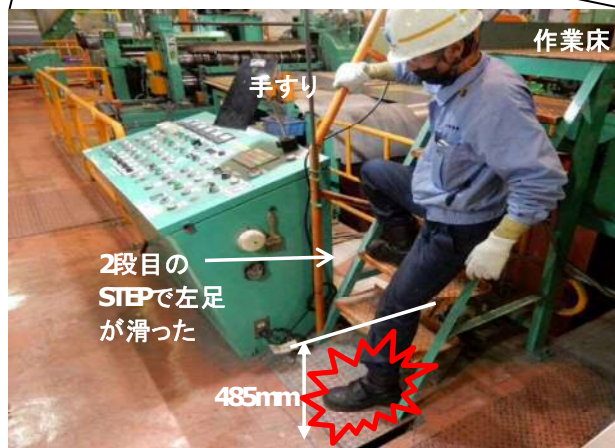
写真1 被災状況(再現写真)

被災者がセパレーター除去作業を終わらせてタラップを降りてくる際に、床面から2段目のステップ(床面より 485mm高さ)で左足を滑らせ、地面に滑り落ちる形で着地。(写真1)
その際に、左足首を負傷。

セパレーターの作業床から昇降タラップを使って降りてくる際に、左足が滑って、滑り落ちるような形で床に着地した。

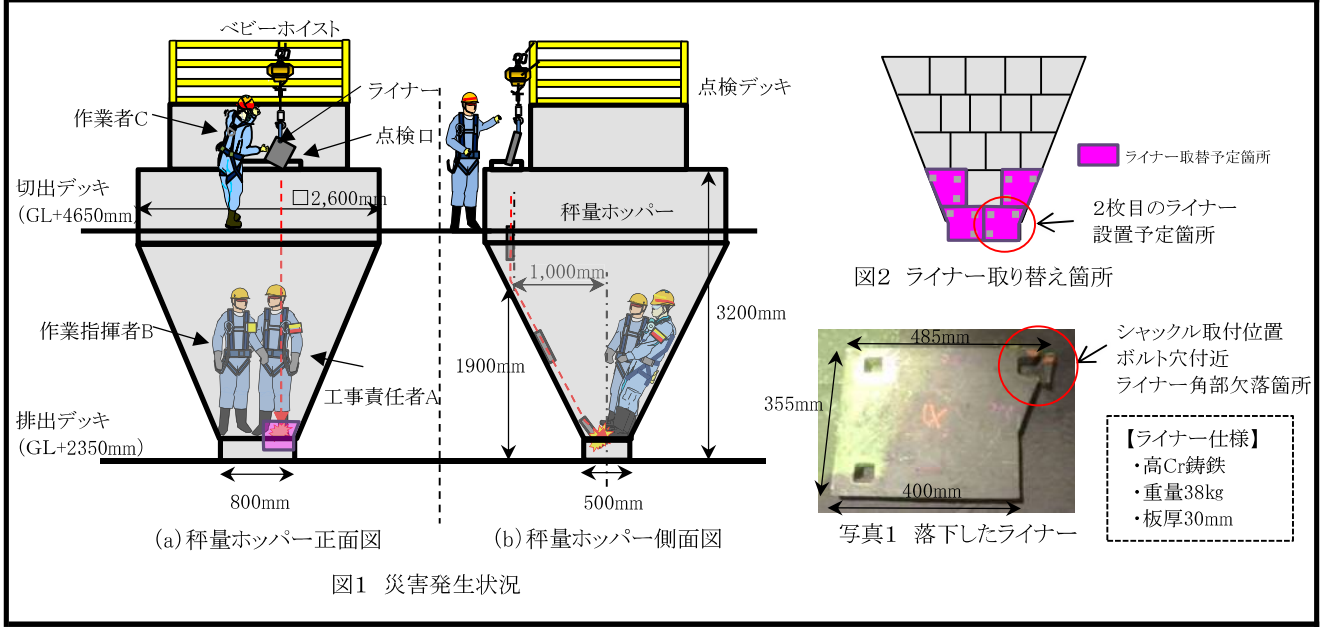
災害の概要 ライナー玉掛け中にライナーが割れてホッパー内に落下し、足に当たった

11:00 作業員Cが2枚目のライナーを点検口から降ろした際、ライナーが割れて落下し、ホッパー内にいた工事責任者Aの足に当たった。

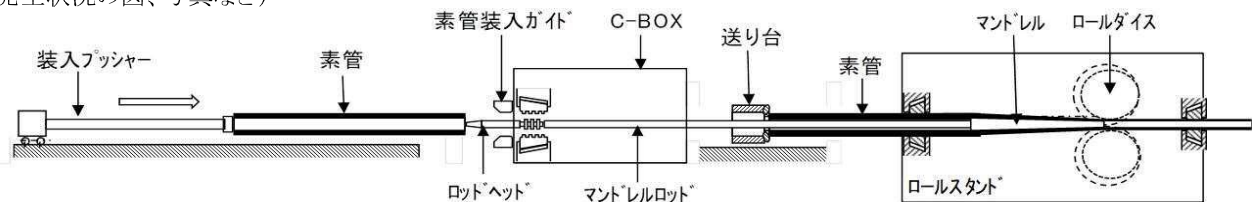
図1.ビルガー素管装入装置概略図

災害の概要 **ビルガー素管装入トラブル時、自動運転状態で安全カバーを開け、処置中に指を挟まれ被災した。**

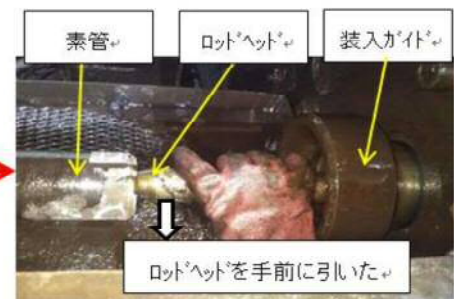
図3 被災時の状況

災害状況	22:15 Aは始業ミーティングに参加した後、コールドビルガー75L-1,2号の運転業務に従事した。
	75L-2号においてプッシャーオーバートラブルが2回発生し、Aは主操作盤の「リセット」ボタンを押したが自動復帰できなかったため、主操作盤を自動から手動に切替えて機側の補助操作盤で装入プッシャーを後退させた後、前進させて素管を再装入して自動運転を再開させた。
	0:38 3回目のトラブル発生、Aは主操作盤の「リセット」ボタンを押した後、補助操作盤で再装入したが素管先端がロッドヘッドに当たって引っ掛かっている状態のため、主操作盤の電源を切り、命札を掛けて素管装入用Vトラフの高さ調整を行ってから素管を再装入して自動運転を再開させた。
	1:04 4回目のプッシャーオーバートラブルが発生し、Aは主操作盤の「リセット」ボタンを押したが、素管先端がロッドヘッドに当たり素管が引っ掛かっている状態であったため、主操作盤を「自動」→「手動」に切り替えるべきところを忘れて「自動」のまま切り替えず、ロッドヘッドと素管の引っ掛かりを解消する処置を行おうとした。
	1:06頃 Aは電源を切らずに装入プッシャーに前進指令が出た状態で、素管装入装置の安全カバーを開けて、素管先端に引っ掛かっているロッドヘッドを右手で掴んで手前に引いて、ロッドヘッドと素管先端の引っ掛かりを取り除いたため、装入プッシャーが前進して素管を押し、素管先端と素管装入がけの間に右小指を挟まれ被災した。

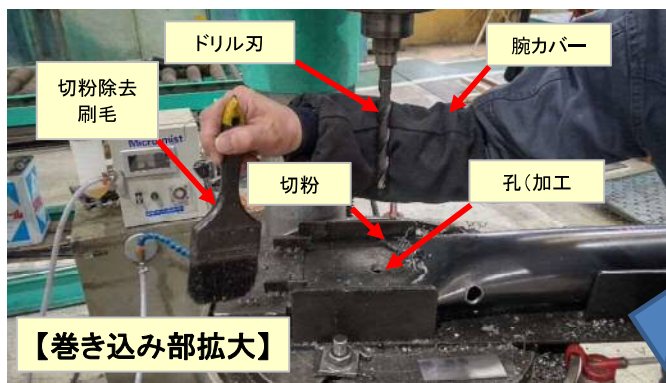
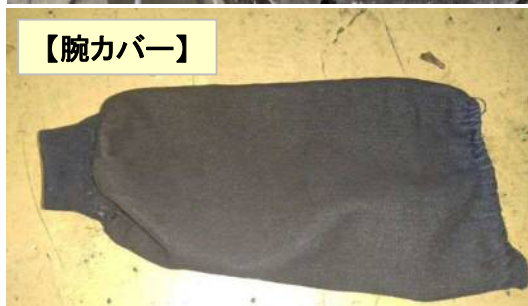
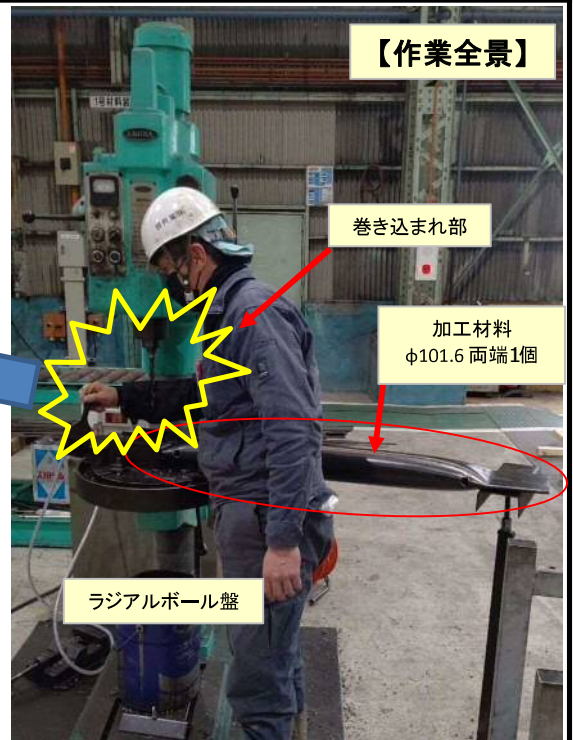
発生事業所	日鉄神鋼建材株式会社		発生日時	2022年 1月 17日(月) 10時 00分頃		
発生場所	尼崎製造所 第1工場 アンチスリップ作業場		作業区分	ボール盤孔あけ作業		
被災者	所属	鏡興業(株)	役職	一般	勤続年数	26年 8ヶ月
			年齢	57歳	作業経験	22年 4ヶ月
	氏名	A氏	性別	男・女	(構内経験)	(26年 8ヶ月)
傷病名	右手橈骨開放骨折、橈骨動脈および腱損傷			休業見込み日数	未定	
災害の概要	防災製品(耐雪型落石防止柵)の孔あけ作業中、ボール盤のドリル刃に腕カバーが巻き込まれ被災した。

災害状況	8:30	係にて体操・朝礼実施。鏡興業にてKY後、被災者Aは耐雪型落石防止柵のボール盤孔あけ作業を前作業日に続き開始した。〔鋼管(φ101.6x1,300mm、重量約13kg)の両端にφ22孔あけ作業。(44本口23本目の作業。)]
	10:00	製品片端の孔あけ加工後、(ボール盤を停止することなく)テーブル上の切粉を刷毛にて除去しようとした。その時、ドリル刃に付着し旋回していた切粉が、右腕の腕カバーに引っ掛かり、腕カバーと共に右腕をドリルに巻き込まれた。
		被災者は、自らボール盤を停止し、同僚Bに助けを求め、Bは職長と工場長に連絡した。
	10:02	鏡興業工場長より、現場に居合わせた日鉄神鋼建材係長に連絡し、係長より119番通報及び製造室室長に連絡。
	10:17	救急車到着、応急処置後に兵庫医科大学病院へ搬送。

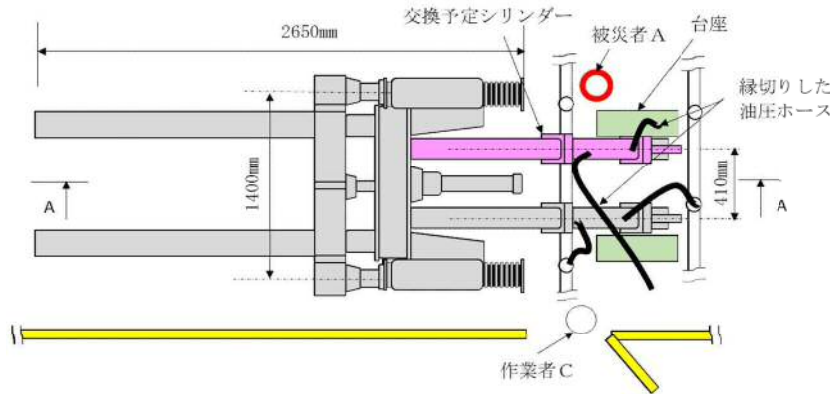
図1 転倒装置平面図、及び被災時の配置図

災害の概要 油圧シリンダー交換作業中にコイル転倒装置が倒れてきて台座との間に挟まれた

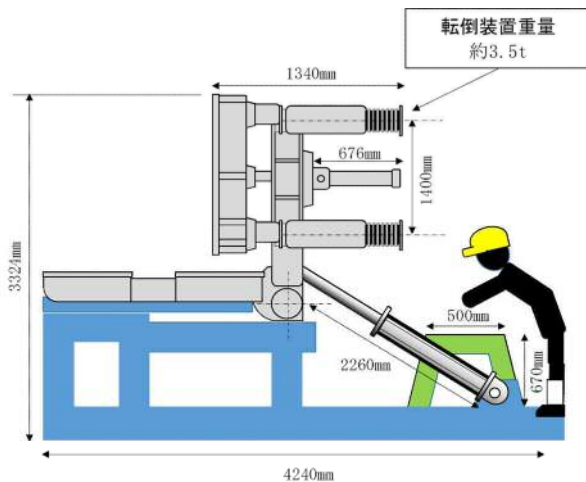
図2 作業開始時(断面A-A)

災害状況	8:55 被災者Aは作業指揮者B、作業員C・Dと、日鉄精鋼設備室員Eと着工前ミーティングを実施した。
	9:15 被災者Aは、指揮者Bと作業員C・Dと共に交換予定のシリンダーの油圧ホース2本を油圧配管から縁切りする作業を開始し、シリンダー内の圧油抜きを実施した。
	10:10 4名で休憩に入った。
	10:25 被災者Aと作業員Cは、シリンダー交換作業を再開した。
	被災者Aが、シリンダーの油圧ホースを外そうとした時、コイル転倒装置が倒れ台座との間に挟まれた。
	10:33 救急車を要請した。
