日本製鉄グループ内で発生した6件の災害を報告します。  
類似災害防止に活用下さい。

<日本製鉄グループ災害の概要>

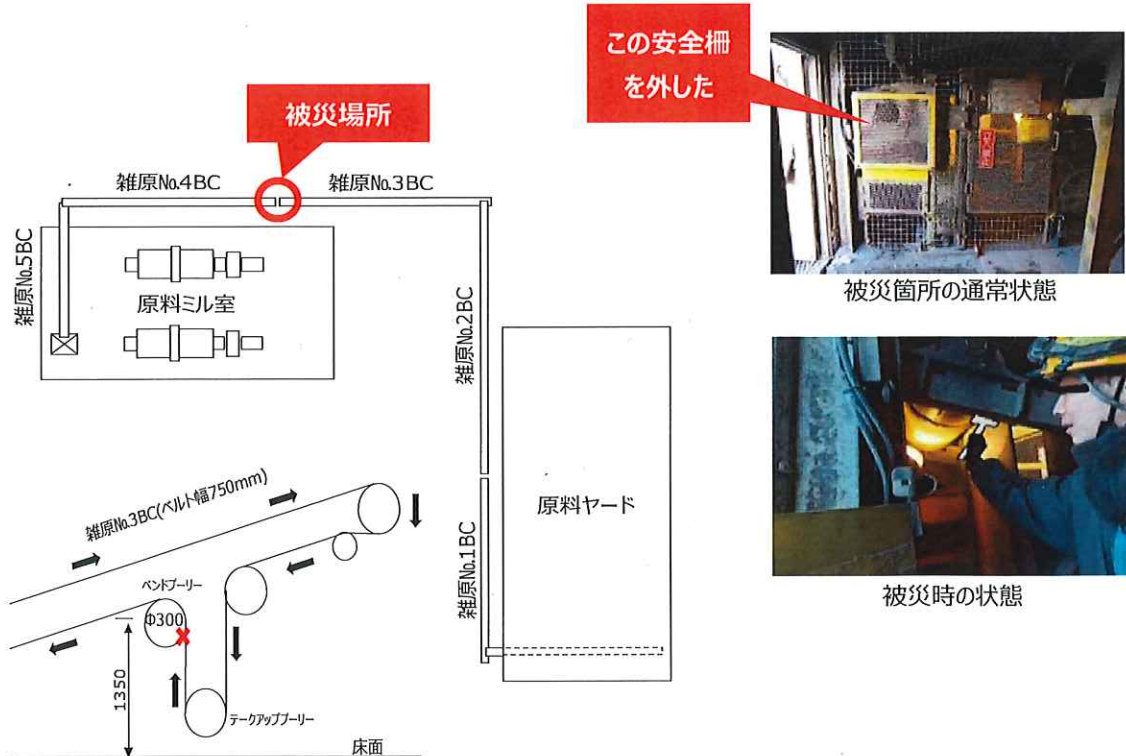
### <発生状況図>

発生箇所	日鉄セメント(株)室蘭工場		発生日時	2022年1月28日(金) 05時00分頃		
発生場所	雑原No.3ベルトコンベア		作業区分	定常作業		
被災者	所属	日本通運(株)/日通室蘭運輸(株)	役職	一般	勤続年数	2年8ヶ月
	氏名	A氏	年齢	21歳	作業経験	5ヶ月
			性別	男	(構内経験)	2年8ヶ月
傷病名	右肘剥離骨折、右手首・右肩関節捻挫、右上腕擦過傷				休業見込み	未定
被災概要	稼働しているベルトコンベアのバンドプリー付着物を片手ハンマーで叩き落としていた際、右手を巻き込まれ被災した					
災害状況	1/27	被災者Aは共同作業4名と中央制御室で始業ミーティングに参加。				
	23:00	<b>【当日の役割】</b> 被災者A：原料輸送系統見回り作業 作業者B：全般作業(班長) 作業者C：天井クレーン運転作業 作業者D：アンローダー運転作業 作業者E：CFW周辺作業				} 全員基本単独作業
		以降、被災者Aは被災時刻まで休憩を挟みながら当該作業に従事。				
	1/28	珪石を原料ヤードより原料ミルホッパーへベルトコンベア輸送中、点検中の被災者Aが雑原No.3ベルトコンベア(以下BC)バンドプリーへの原料付着に気づき、BC稼働中にもかかわらず安全柵を外し、片手ハンマーでプリー付着物を叩き落としていた際、右手をバンドプリーとコンベアベルト間に巻き込まれた。				
05:00	被災者Aは呻嗟に手を引き抜き、中央制御室へ被災したことを無線で報告した。					
05:10	作業者B(班長)および製造職場長が現場に到着し、中央制御室へ救急車の出動を要請。					
05:45	製鉄記念室蘭病院へ送院。 ※診察の結果、入院の必要性なく通院治療中(就労可否については2/7受診時判明)。

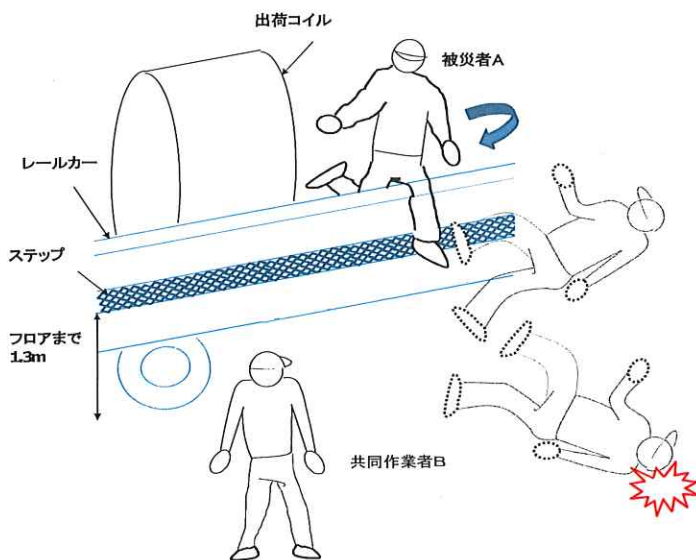
図1. 被災時のイメージ

災害の概要 **出荷作業時にレールカーから転落、後頭部打撲**

災害状況	14:30 被災者Aは勤務を開始した。
	14:35 被災者Aは共同作業者Bと出荷作業を開始した。
	被災者A: レールカー上でコイル積み込み後に、幅固定プレートをスライドさせて固定
	共同作業者B: 出荷コイルのクレーンでの積み込み操作
	15:30 Bが3コイル目をレールカーに積み込み後、Aはレールカー上で幅固定プレートを固定。
	15:32 Aがレールカー内側からレールカー外周にあるステップに移動する際に、ステップから足を踏み外して、転落。
16:10 救急車+ドクターヘリにてピッツバーグ市内の病院へ緊急搬送

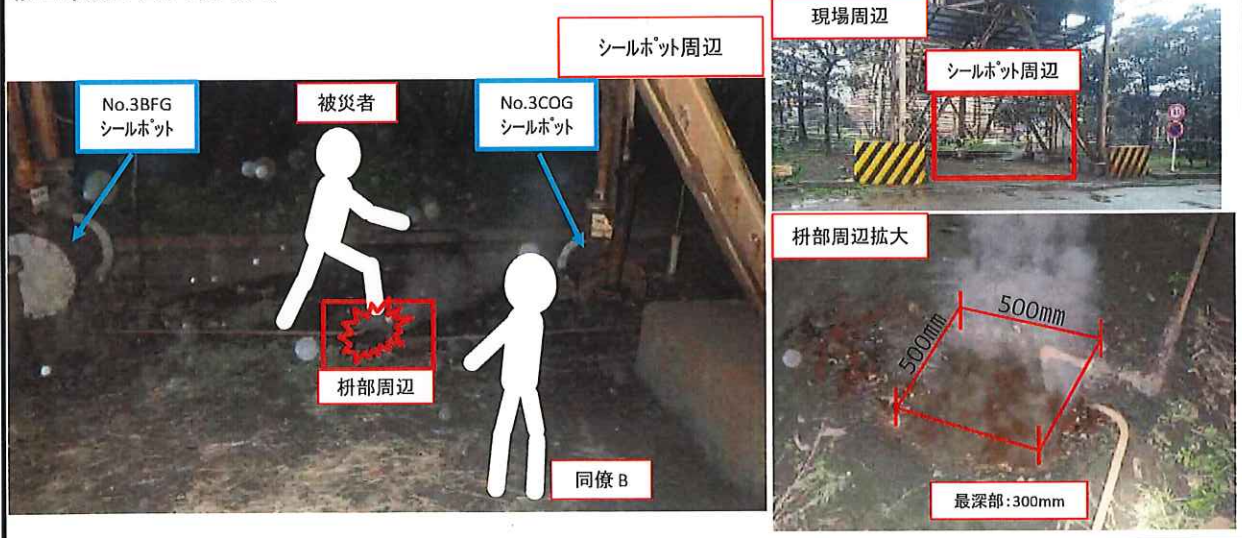
(発生状況の図、写真など)

発生箇所	戸畑共同火力㈱ 戸畑共同発電所		発生日時	2022年2月12日(土) 20:40頃 (天候:曇り)		
発生場所	4号NO.3COG・NO.3BFGシールポット間		作業区分	現場パトロール		
被災者	所属	戸畑共同火力(株)	役職	一般	勤続年数	1年 11ヶ月
		操業グループ発電(交替)	年齢	20	作業経験	1年 11ヶ月
	氏名	A	性別	男	(構内経験)	(1年 11ヶ月)
傷病名	右足部Ⅱ度熱傷				休業見込み日数	未定
災害の概要	4号COG・BFGシールポットを確認中、トレス蒸気ドレン排水枡へ右足(ふくらはぎより下部)を踏み入れ火傷を負った。					
災害状況	16:30 始業前ミーティング実施。

19:30 被災者 A、同僚 B 2名にて4号凍結防止対策箇所の確認作業に着手。 (服装:作業着、ヘルメット、安全靴、脚絆、手袋、眼鏡(矯正用))					
	20:40頃 被災者 A がNo.3BFGシールポットの凍結防止状況の確認後、隣にあるNo.3COGシールポットへ移動する際に、足元にあったNo.3COGシールポットとNo.3BFGシールポットの給水管凍結防止用トレス蒸気のドレン排水が溜まった排水枡(枡サイズ:縦・横500mm,最深部300mm 温度:88℃)に右足を踏み入れた。この時同僚 B は、凍結防止状況をチェックシートに記入していた。 ・現場に照明は有ったが、暗い状況だった。(2名共懐中電灯を持参も、排水枡に気付かなかった)

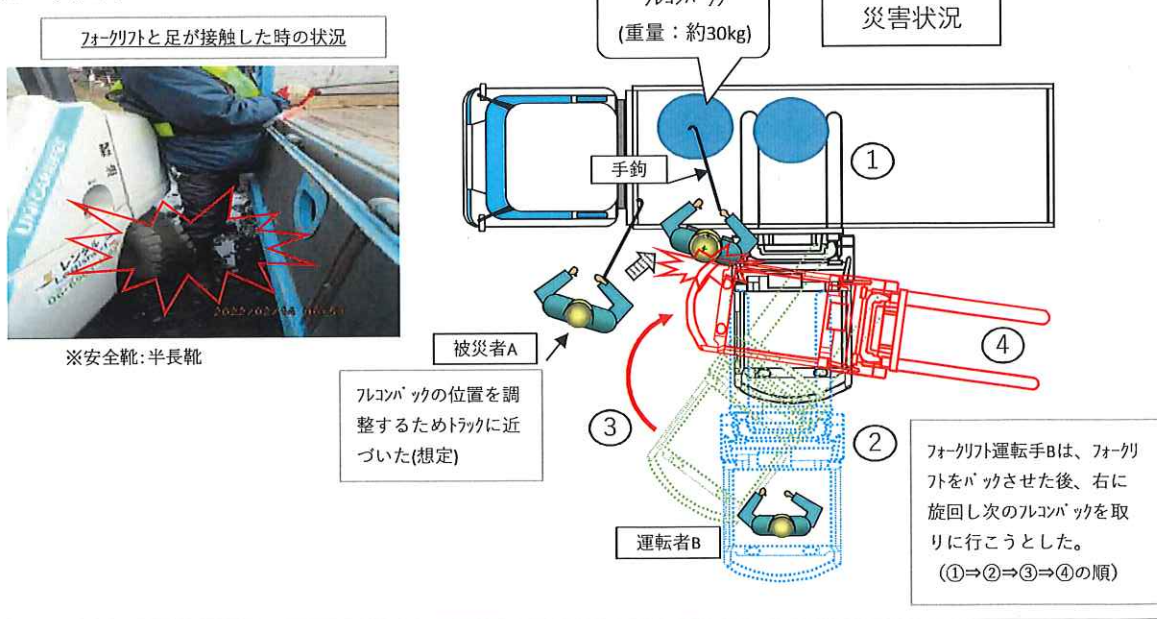
<発生状況図>

発生箇所	製鉄プラントセクター		発生日時	2022年2月14日(月) 8時27分頃	
発生場所	(株)神戸製鋼所加古川製鉄所3高炉32号熱風炉改修工事		区分	建設工事	
被災者	所属	日鉄エンジニアリング(株)／(株)広築(1次)／ パスコ(株)(2次)	役職:	一般	勤続: 11ヶ月
	氏名	A 氏	年齢:	73才	経験: 11ヶ月 入現日: 2021年3月26日
傷病名	右下腿圧挫創、右膝挫創、右足間接三角じん帯損傷、右足大腿圧挫創、右前脛腓骨頭骨折			休業見込み	未定
被災概要	トラック(4t積)にフォークリフトで可燃物が入ったフレコンバックを積込中、積込を終え移動しようとしたフォークリフトの左後輪と被災者の右足が接触し被災。

発生状況	8:00	全体作業ミーティングを実施。
	8:15	被災者Aは同僚2名と当日作業のTBM、KYを実施。
	8:20	被災者Aは、運搬用トラック(4t積)を仮置き場に停車させた。
	8:27	フォークリフト運転者Bは、可燃物が入ったフレコンバックをフォークリフトにて、トラック荷台へ積み込んだ。運転者Bは、次のフレコンバックを取りに行くため、フォークリフトを一旦バックし、その後、右旋回させた。その際、フォークリフトの左後輪が、被災者Aの右足に接触した。
		※(想定)被災者Aは、トラック荷台のフレコンバックの位置を手鉤で調整するためにトラック荷台に近づいた。
	8:38	救急車要請
	9:17	救急車現場出発
	9:40	中谷整形外科着後診断(レントゲン、MRI)
	18:00	検査の結果、右下腿圧挫創、右膝挫創(3針縫合処置)、右足間接三角じん帯損傷など ※じん帯損傷箇所は、足の腫れが引き次第手術を予定。
		※可燃物:耐火煉瓦の梱包材(段ボール、プラスチック製バンド等)
