日本製鉄グループ内で発生した4件と他社災害1件の災害を報告します。
類似災害防止に活用下さい。

<日本製鉄グループ災害の概要>

休業災害速報(社員/協力会社)

災害速報(第1報)

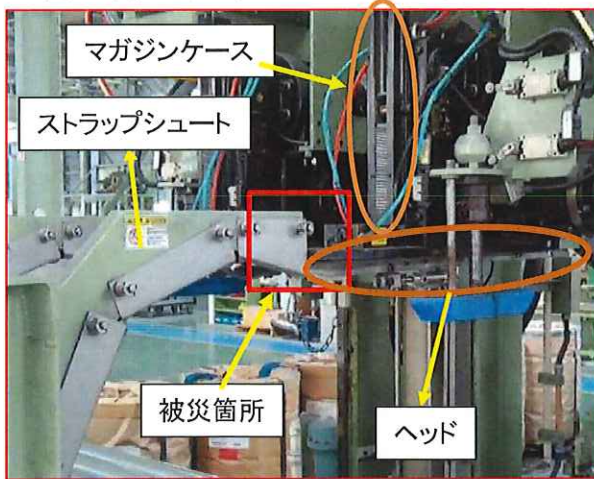
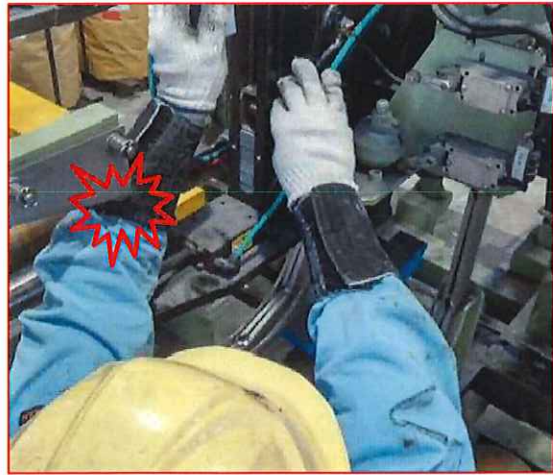
(発生状況の図、写真など)

発生箇所	日鉄めっき鋼管 蒲郡工場		発生日時	2022年 3月 4日(金) 11時 20分頃		
発生場所	GT-9 結束機		作業区分	定常		
被災者	所属	製造G	役職	責任手	勤続年数	30年11ヶ月
	氏名		年齢	49才	作業経験	30年11ヶ月
			性別	男・女	(構内経験)	(30年11ヶ月)
傷病名	左小指、環指伸筋腱損傷				休業見込み日数	1週間
災害の概要	結束機のヘッドとストラップシュートに左腕を挟まれた					
災害状況	8:30	始業ミーティングにて作業内容を確認、安全TBM実施。(当日はテスト材を製造)				
	8:40	操業開始。				
	11:20	被災者Aは、結束機のシールが残り少ない状況を確認したので、マガジンケースにシールを補充すべく、右手でシール押さえを上げ、左手に補充用シールを持ち、マガジンケースに挿入した時、結束を終えたヘッドが上昇し、ヘッドとストラップシュートに左前腕を挟まれた。この時、異常アラームが鳴動したので、作業員Bが確認のために結束機に近寄ると、腕を挟まれた状態の被災者Aを発見したため、直ちにヘッドを下げて腕を開放し救出した。				
	11:25	被災者Aはラインオペレーターに被災したことを報告、オペレーターは全ラインを停止。その場に居合わせた作業主任に連絡、作業主任は製造GL経由で業務GLへ連絡した。				
	11:30	作業主任は被災者Aの状態を確認した後、事務所へ引率し、業務GLの判断で救急車を要請した。				
	11:50	業務GLが随行して豊橋市民病院へ搬送した。				
	医師の診断により、左前腕の腱・筋肉の結合手術を実施、そのまま観察入院となった。 *シール:結束バンドをかしめる金具

当日造管サイズ: $\phi 101.6 \times t3.2/ZH$ 10本結束

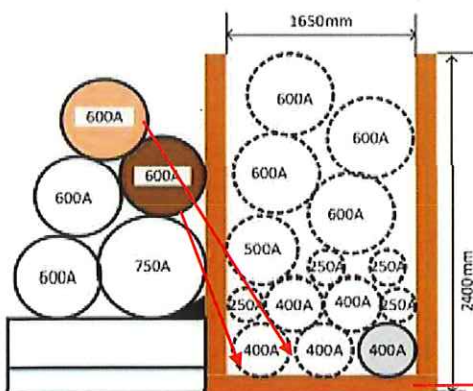
作業前 鋼管配置状況

発生箇所	溶接技術部 溶接室	発生日時	2022年3月15日(火) 11時 18分頃
発生場所	貝塚溶接技術センター 屋外パイプ置場	区分	
被災者A	所属 氏名	溶接技術部 溶接室 A氏	役職:技能職 年齢:18歳 勤続:1年 月 経歴:0年 8月
傷病名	(仮)左膝ジョイント部の粉碎骨折, 左膝下2箇所骨折		休業見込み 未定
被災者B	所属 氏名	溶接技術部 溶接室 B氏	役職:技能職 年齢:61歳 勤続:44年 月 経歴:44年 月
傷病名	左脛骨高原骨折		休業見込み 未定
被災概要	門型クレーンにてパイプラック内の鋼管の取り出し作業中にパイプラック横の鋼管の積荷が崩れ、落下してきた鋼管とパイプラック内の鋼管に足を挟まれ被災した

9:00 ラジオ体操、作業指示、R-KY実施
 9:10頃 作業員5名(クレーン1名、玉掛2名(2ペア))で、ラック内のパイプを順次取り出し作業を開始
 11:10頃 ラック内の最後の1本(400A×12m:1.4トン)を取り出しのとき、被災者A、Bにて玉掛作業で吊荷のセンター(中心)を確認。一度吊り上げたが、センタがずれており位置を修正したあと吊り上げのため再度センターの確認をした後、地切りした際に、ラックに接触していたパイプ(600A×8m:1.7トン)がラック側に崩れ、ラックを北側に60cmほど移動させて地面に落下、それとともにその上部にあったパイプ(600A×6m: 1.6トン)が地面に落下した。
 被災者A、Bは異変に気づき東側に退避しようとしたが間に合わず600Aパイプ(長さ6m)が被災者に衝突した。
 11:18 災害発生 119番通報
 11:20 救急車・警察 到着 警察による11:30～現場検証実施
 11:45 被災者A 搬送(岸和田徳洲会病院) 入院し、3/17手術予定
 12:00 被災者B 搬送(貝塚市民病院)入院し、3/17手術予定
 13:00 警察現場検証終了
 13:50～14:20 岸和田労働基準監督署 現場状況確認

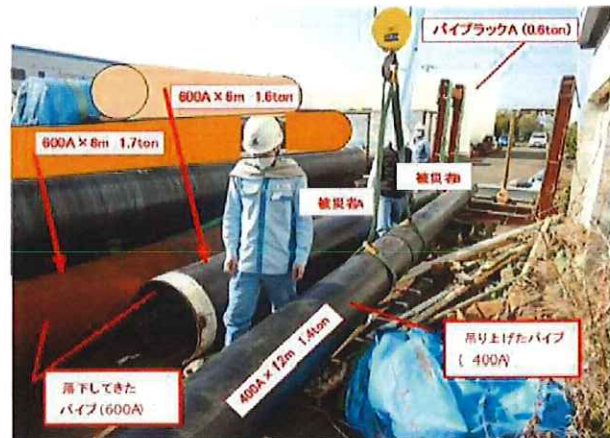
被災状況図

災害発生時、パイプラックが約60cm移動

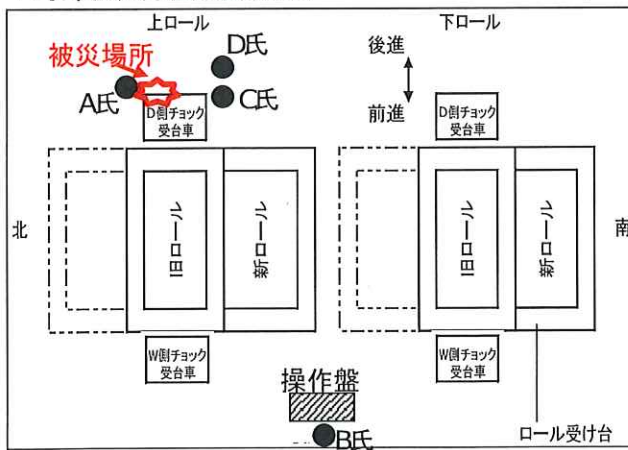
1. オフラインチョコ組込場見取図

*1台目~6台目まで全て同じ上ロール側で作業していた

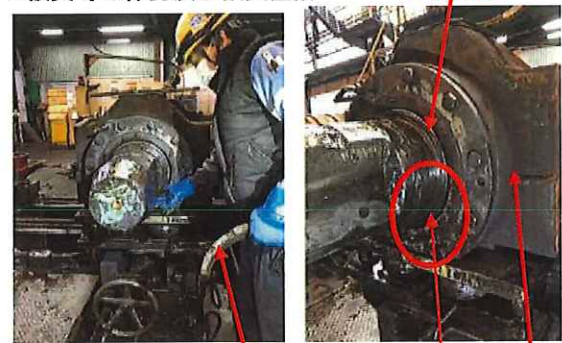
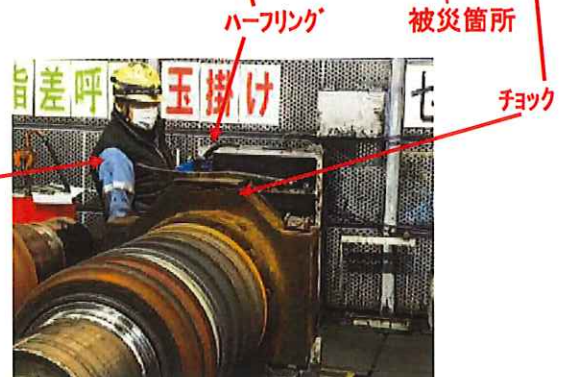
2. 被災時の体勢及び被災箇所

災害の概要 **ロールチョコ交換作業中に右手母指を挟まれる**

災害状況	7:00	始業前TBM実施。作業指揮者B、被災者A、同僚C、Dの計4名でチョコ組込作業に取り掛かる。
	7:10	1台目のチョコ組込作業を開始。以降、2台目、3台目のチョコ組込作業を実施。
	7:45	3台目のチョコ組込作業中に、作業指揮者Bは、被災者Aがハーフリングを外す作業を終了した後に、ロールネックに手を添えているのを見て、挟まれる可能性があるのを手添えないように被災者Aに声をかけて注意を行う。
	8:00	3台目のチョコ組込完了後、4台目、5台目のチョコ組込作業を実施。
	8:30	6台目のチョコ組込作業を開始。被災者Aと同僚Cがドライブ側(D側)のハーフリングを外す作業を実施した。
	8:45	作業指揮者Bは、被災者Aが外したハーフリングを左手に持っているのを見て作業が完了したと認識し、操作盤でD側チョコの後退ボタンを押した。
		その際、被災者Aは右手をロールネックに添えていたため、動いてきたチョコとロールネックに親指を挟まれた。
	8:50	同僚Dが課長及び班長へ連絡。被災者Aは健康相談室にて看護師の一次処置を実施。
	9:00	救急車を要請し、病院へ搬送。

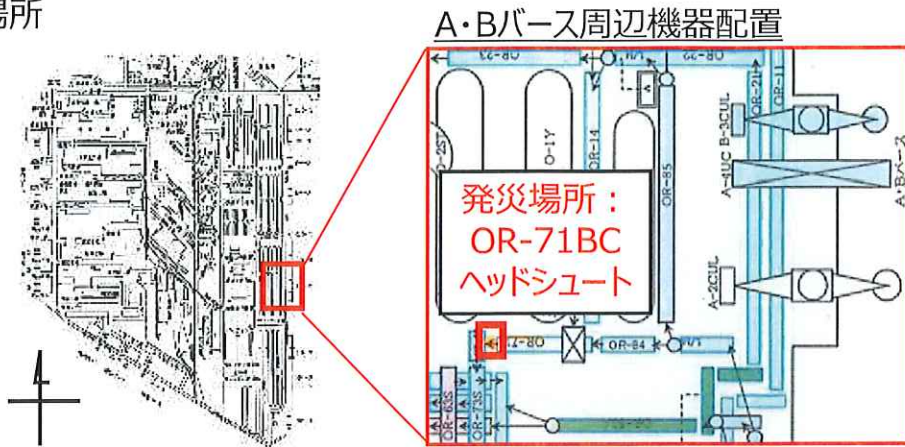
■発災場所

福山	協	休業	2022
災害の種類	(災害の型) 20:その他 (崩落)		(起因物) 91:その他の起因物 (鉱石粉)
作業名	OR-71BCヘッドシュート補修		
概要	シュート内に堆積していた鉱石が落下し、作業者の足に接触した		
発生日時	2022年 3月 4日 (金曜日) 15時 10分頃		発生場所 鉱石原料ヤード OR-71BC
被災者	所属・監督部署	設備部 第2製鉄設備室・工場	特記事項 (被災者の心身の状況等)
	協力会社	(元請) 三平興業 (株) (2次) (3次) (4次)	
	フリガナ氏名	(氏名コード) D (40 才 11 カ月) 生年月日 年 月 日 現企業勤続 22 年 11 カ月 現職種経験 22 年 11 カ月	
傷病名	右脛骨遠位骨幹部骨折、右腓骨近位骨折 (休業見込 日)		
グループの構成 (姓を記入)			
作業指揮者	(氏名コード) A (35 才 10 カ月) 生年月日 年 月 日 現企業勤続 16 年 1 カ月 現職種経験 16 年 1 カ月		
災害状況 (作業開始から災害発生までの経過を簡条書きする)			現認者氏名 作業指揮者A

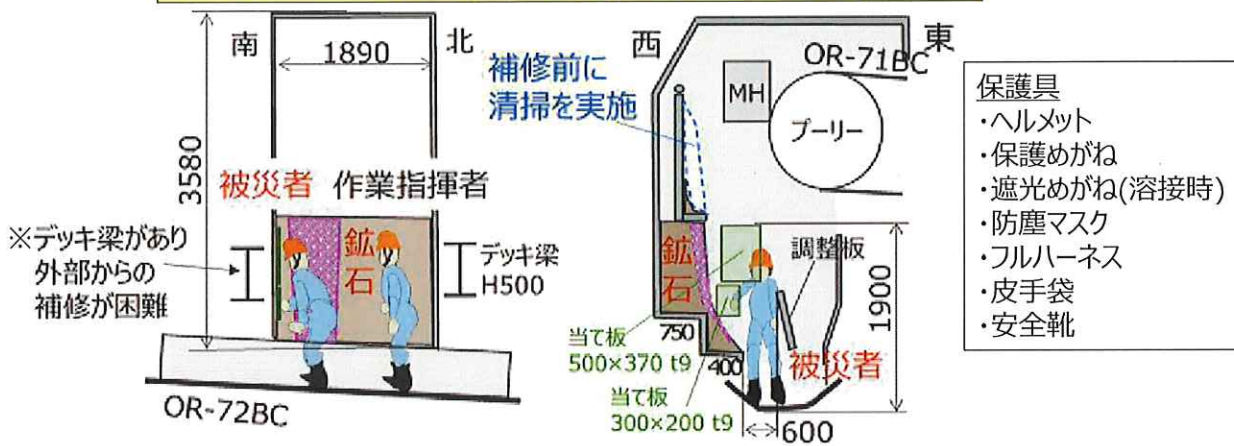
①発災前

被災者と作業指揮者はシュート内で当て板補修を実施していた

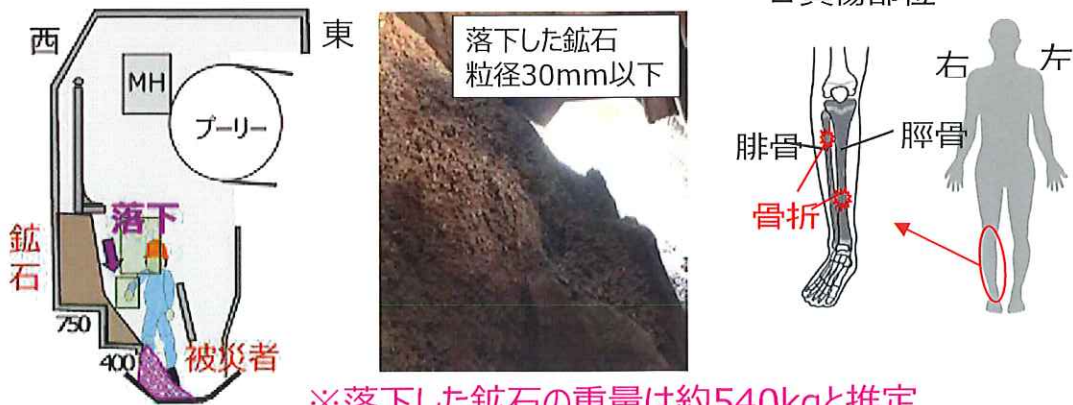
②発災時

堆積した鉾石と被災者が接触(推定)
→堆積していた鉾石が落下し、被災者の足に接触
