日本製鉄グループ内で発生した4件と他社災害1件の災害を報告します。
類似災害防止に活用下さい。

<日本製鉄グループ災害の概要>

<他社災害報告書>

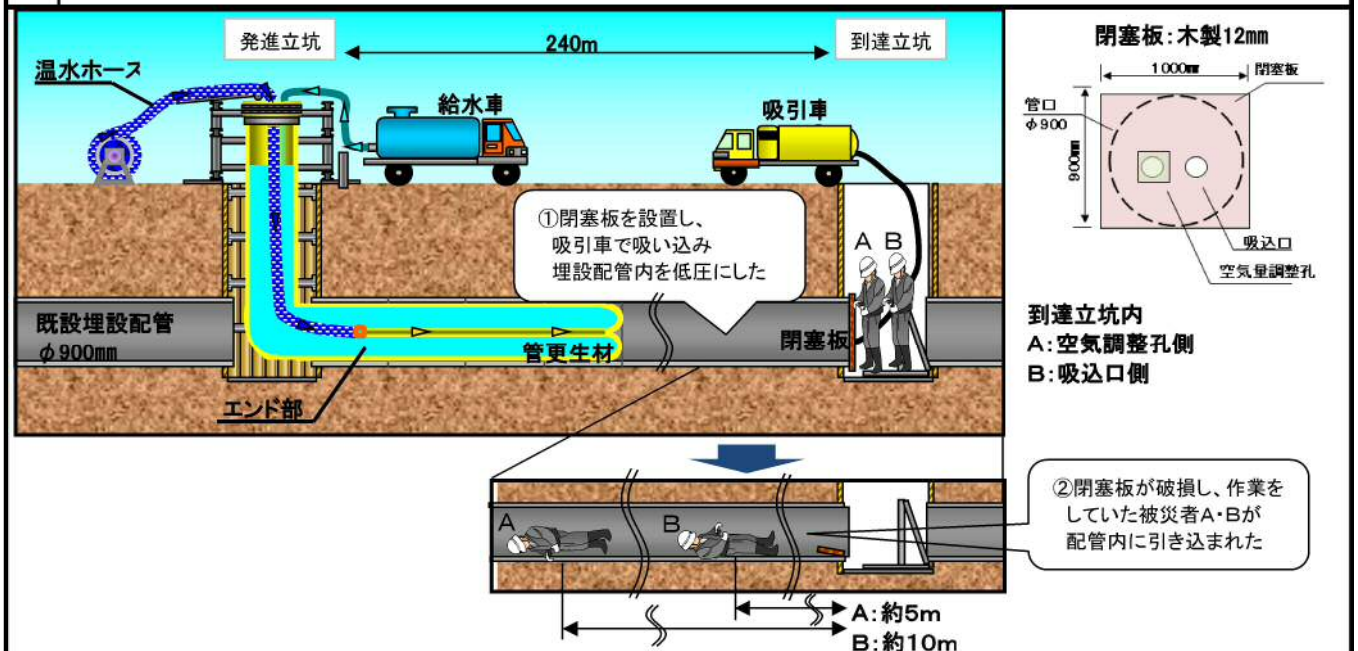
災害の概要 管更生作業中に吸引車を使用し管内の空気吸入を行った際に、閉塞板が壊れて管内に吸い込まれた

災害状況	8:15	被災者A、Bを含む作業員全員で朝礼及びツールボックスミーティング、危険予知を実施した
	10:30	管更生材を積載したトレーラーが到着した
	12:30	発進立坑より管更生材を既設管内に反転挿入(注水)開始した
	14:30	管更生材を全てトレーラーから下ろし、エンド部に温水ホースと支持ローブを取付、挿入(注水)を再開した。 管更生材の挿入が進まず、給水車からの注水量を調節する事で水位変化(圧力変化)を行ったが、挿入が進まなかった。
	15:30	到達立坑から自走式TVカメラ車を入れ、管更生材先端部を確認しながら水位変化を繰り返したが挿入が進まなかった
	17:40	到達側の管口を閉塞し吸引車で空気を吸い込む管更生材の挿入方法を工事責任者(日鉄パイプライン&エンジニアリング)が提案し、作業指揮者(被災者B)と協議して実行する事とした。 工事責任者は口頭で作業指示を行い、現地で手順を確認し機材準備をした。
	18:05	閉塞板設置による管口閉塞後、吸引車のホースを閉塞板吸入口に差し込み管内の空気吸引を開始した。 発進立坑から無線機で「管更生材の挿入進捗あり」と連絡があったので、吸引作業を継続した。
	18:10	管内の負圧により閉塞板が破損し、吸引作業をしていた被災者A、B両氏が配管内に吸い込まれた。 救急車を要請した。

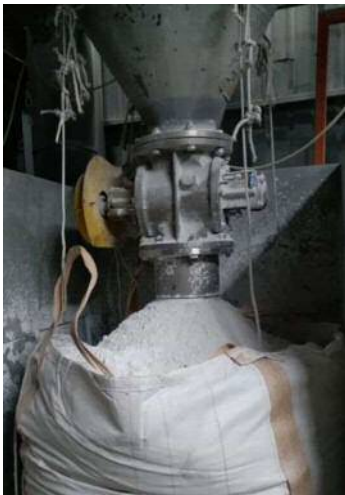
災害の概要 **集塵機排出口の詰りを除去しようとした際、右手指先をロータリーバルブに挟まれた。**

フレコンが満杯になり、
排出口が粉詰まりしていた

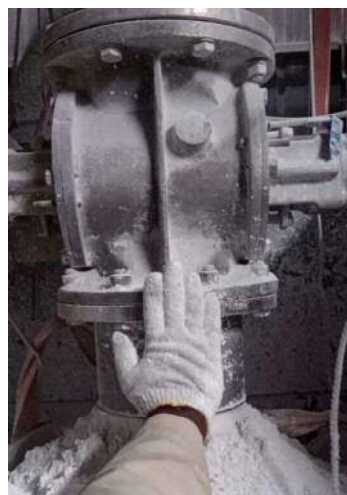
4/11	20:45	始業前ミーティング実施。
(夜勤)		被災者Aは定常作業(ボールミル2号担当)に従事。
	21:50頃	被災者Aは定常作業となっている集塵機下の回収用フレコンバッグの交換に取りかかった。この時、フレコンが満杯になっており、配管の出口に粉が詰まっていたため、配管をノッカーで叩いたが粉は落ちなかった。そこで、右手を排出口に差し込んで粉を排除しようとした際、稼働中のロータリーバルブのブレードに手袋が引っかかり、そのままブレードとケーシングの隙間に指先を挟まれた。
	22:00頃	シフトヘッドに報告、シフトヘッドと同僚で被災者Aを救急病院に搬送。 同時にCrushing部門の責任者に報告。
	22:30頃	救急病院に到着。 被災者Aは応急治療を受けた後、詳細検査(レントゲン撮影等)の為、そのまま入院。
4/12	00:00頃	製造部の責任者が現場に到着。事故発生時の状況を確認。
	02:00頃	社内関係者に情報共有
	3:30～	検査の結果、骨に異常はなかったが、中指先の損傷の程度を考慮して、医師の判断で
	5:30	骨を一部削る処置が施された後、自宅に帰宅。(30日間の通院と自宅療養) * 医師の診断により30日間の医療休暇(Medical Leave)となった。
	11:30	社内で安全衛生委員会を開催。 事故発生の経緯、今後の類似災害防止に向けた今後の取組み等について確認。 ①被災者Aへの再インタビュー、②社内類似設備の調査、③作業標準の確認 ④再発防止策を含む報告書の作成準備

詰った粉を掻き出すため、
手を挿入して指を挟まれた

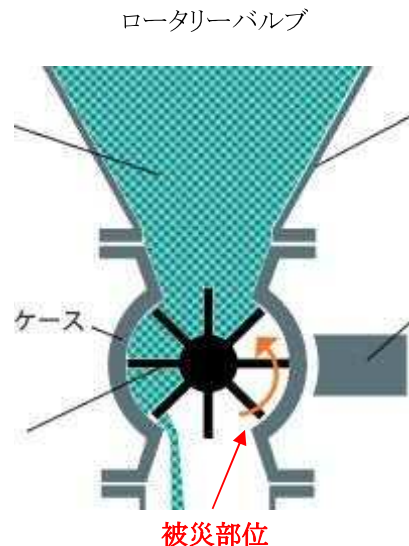
ロータリーバルブ

ケーシング

被災部位

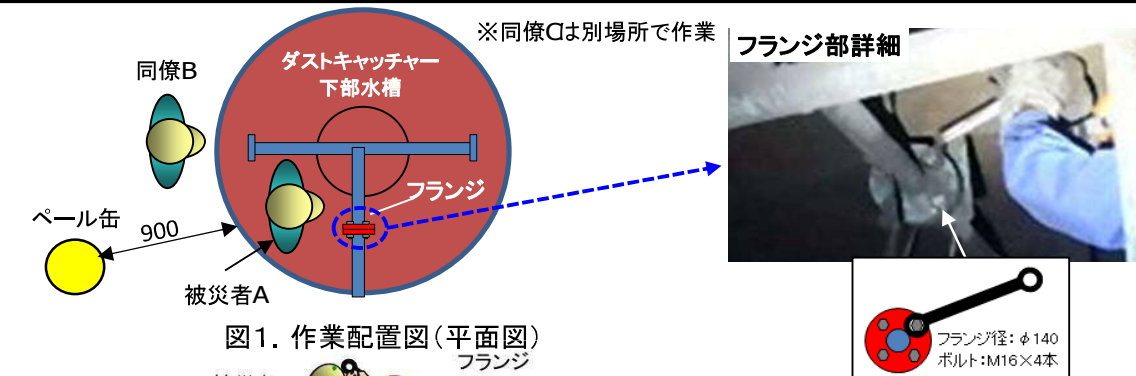
図1. 作業配置図(平面図)

災害状況	8:30 被災者Aと同僚B、Cは、製鋼整備サブセンターでの全体ミーティングに参加した後、1ダストキャッチャー下部水槽に移動しTBM-KYを実施した。
	8:40 被災者Aと同僚B、Cは、前日までに分解清掃した水槽回りの配管の復旧作業を開始した。
	14:40 被災者Aは、下部水槽上で配管のフランジボルトの増し締めを行っている時、ボルトの頭に掛けたメガネレンチが外れた勢いでバランスを崩して後方に倒れ、フロア上に置いていたペール缶に背中を強打した。
	14:45 救急車を要請した。

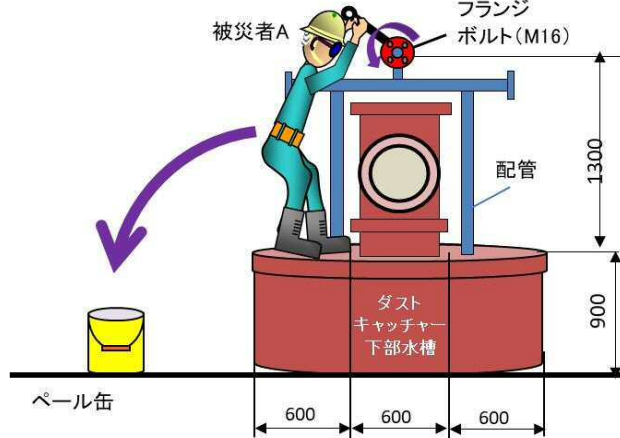
図2. 被災時の作業

災害の概要 配管のフランジボルトを締め付け中に転倒し背中を強打した
