日本製鉄グループ内で発生した5件の災害を報告します。  
類似災害防止に活用下さい。

<日本製鉄グループ災害の概要>

## 休業災害(速報)

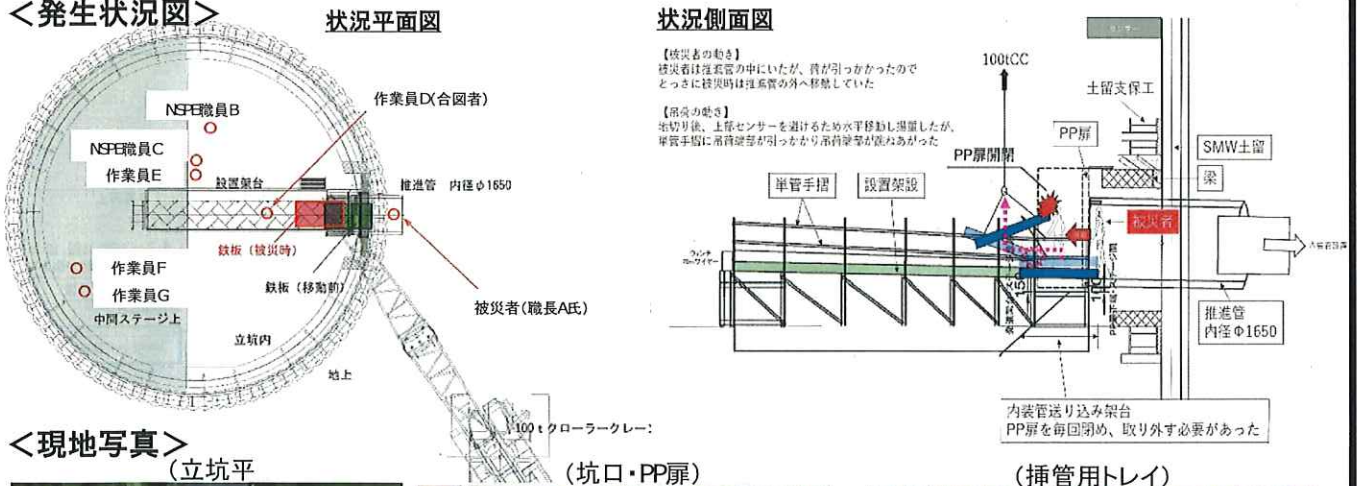
### <発生状況図>

発生箇所	SA用海水取水設備海水引込み管工事		発生日時	2022年5月1日(日)12時24分頃	
発生場所	東海第二発電所構内 取水ピット立坑下		区分	建設工事	
被災者A	所属	元請JV(安藤ハザマ・五洋・若築共同企業体)	役職:職長	勤続:31年0月	
	氏名	1次: NSPE 2次: マルイ工業株式会社 A氏	年齢:49歳	経験:31年0月	
傷病名	顔面骨折、顔面切創、眼底骨折の疑い、腰椎(先端)骨折		休業見込み	未定	
被災概要	取水ピット立坑下(30m下)において、推進管内への挿管用トレイ(R加工された鉄板/重量:約100kg)を吊り上げて移設する際に、挿管用トレイが単管パイプのクランプに引っ掛かり、被災者が確認するために玉掛け箇所へ近づいた瞬間に引っ掛かりが外れてトレイが跳ね上がり、被災者に当たり被災した

- 7:50 元請JV(安藤ハザマ・五洋・若築共同企業体)全体朝礼の実施
- 8:10 取水ピット立坑にてTBM、RKYの実施
- 8:50 侵入防止扉開錠後、推進管内への挿管用トレイ(重量約100kg)を設置し推進管内への鋼管搬入作業開始
- 12:10 推進管内への鋼管搬入作業終了
- 12:15 侵入防止扉施錠のため、挿管用トレイを移設するにあたり、吊り具を装着した後、合図者により30m上の地上部に設置しているクレーンのオペに対し無線にて吊り上げを指示  
この際、合図者は挿管用ステージ側に退避、被災者(玉掛け者)は推進管内に退避
- 12:24 挿管用トレイを吊り上げ直後に、近接する単管パイプのクランプに引っ掛かり、合図者による吊り上げ停止合図が遅れ、吊り上げられている状態で引っ掛かりが外れ、被災者側へ挿管用トレイが跳ね上がり、左頬に当たり被災した  
(吊り荷に介錯ロープは取り付けていたが、吊り荷が若干斜めになっていた可能性あり)
- 12:26 元請JVへ連絡救急車要請
- 12:54 救急車到着・救急隊員によるレスキュー隊要請
- 13:30 レスキュー隊到着、被災者を立坑上・地上部へ搬出
- 13:31 救急車による搬送開始。被災者は水戸済生会総合病院へ搬送。
- 14:06 水戸済生会総合病院に救急車到着
- 18:20 被災者ご家族が病院に到着し医師と面会(※家族以外は病院への立入が出来ない)
- 20:30 元請JVより発注者に被災状況の説明
- 21:45 マルイ工業の社長より被災者の状況について連絡あり  
副鼻腔内に溜まった出血のためICUにて処置・観察  
明日以降容態を見て髄膜損傷の有無検査(脳の異常は無し)を含め診察予定
- 22:30 元請JVより発注者に再発防止対策の説明

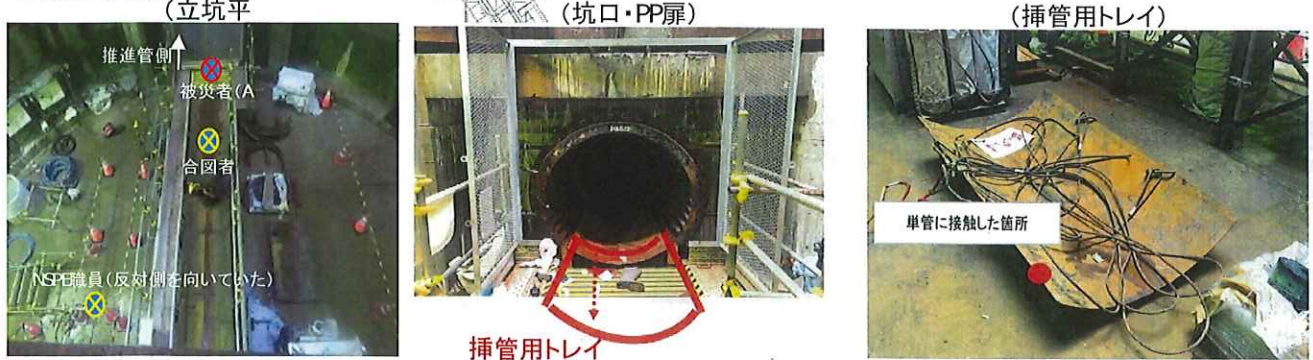
### <現地写真>

単管に接触した箇所

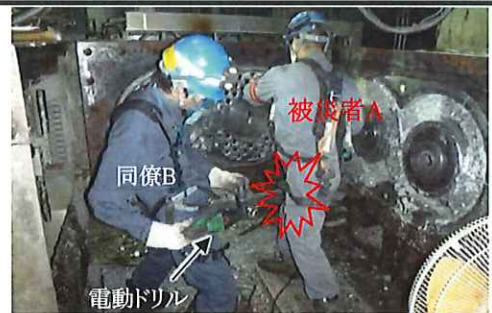
図1. 被災場所・人員配置(平面図)

災害の概要 電動ドリルでノズルの穿孔作業中、隣接作業者の電動ドリルが右大腿部に接触した

災害状況	8:30 被災者Aは、控所にて職場の全体ミーティングに参加した。
	9:25 被災者Aは、元請工事責任者、作業指揮者、同僚2名と作業現場へ移動し、当日予定していたNo.1成形機ノズル手入れ作業のKYを実施後、非可動処置と札掛けを実施し、作業に着手した。
	14:50 作業が完了し、工場による試運転完了まで現場で待機した。
	18:50 試運転の結果、No.1成形機には問題はなかったが、No.2成形機のノズルに詰まりが発生したため、主管整備室担当者は、元請工事責任者にNo.2成形機のノズル手入れ作業の実行を相談し、関係者への連絡と臨時作業依頼の手続きを実施した。
	19:30 被災者Aは、元請工事責任者、作業指揮者、同僚2名とNo.2成形機ノズル手入れ作業のKYを実施後、非可動処置と札掛けを実施し、作業に着手した。
	20:35 被災者Aは南側、同僚Bは北側のノズルを電動ドリルで穿孔していたところ、同僚Bが電動ドリルをノズルから引き抜いた際、ドリル先端が右側へ大きく振れて被災者Aの右大腿部に接触した。
	20:38 救急車を要請した。

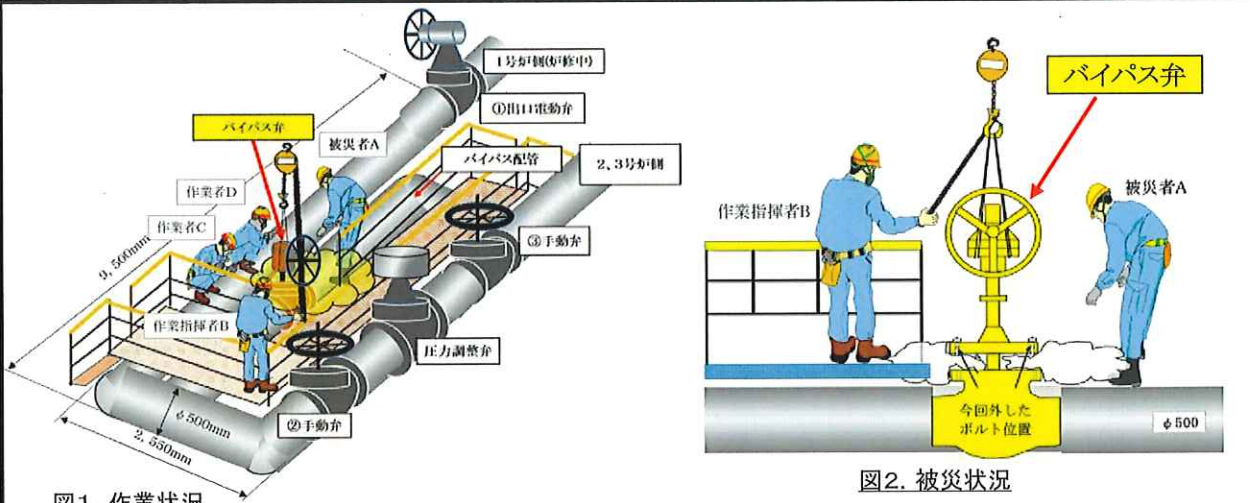
図1. 作業状況

21:10 バイパス弁の弁体を持ち上げるため、作業指揮者Bがチェーンブロックで弁体を吊り上げていたところ、フランジ部から蒸気が噴き出し、被災者Aの足元に蒸気がかかった※。

21:14 救急車を要請した。 ※バイパス弁内部に内部リークがあり、図3のA部に滞留していた蒸気が噴き出たと推定。

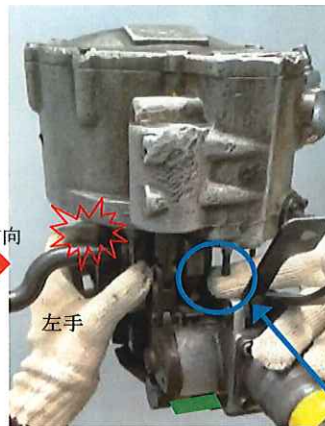
写真1. 手動式結束機正面

災害状況	7:00	被災者Aは同僚Bと作業前ミーティング実施後、圧延作業を開始した。
	8:28	被災者Aは3コイル目の圧延作業を終え、4コイル目の圧延を開始した。
	8:56	圧延終了後、被災者Aは出側リール上にてコイルを結束するための結束バンド掛け作業を開始した。 コイル外周に結束バンドを掛け、手動式結束機で結束バンドを引き締め、最後に結束バンドを固定して結束バンドを切断する際、かみ込みが生じて手動式結束機による結束バンド切断ができなくなった。
	8:57	被災者Aは手動式結束機による結束バンド切断ができないため結束バンドを手切りした後、結束機内に残った結束バンドを取り除くための処置*1を実施している際、手動式結束機を支えていた左手の第二指をストローク部に入れた状態に気が付かないまま操作を行い、指を挟まれた。
		*1 取り除くための処置・・・手動式結束機でかみ込みが生じた場合、弁棒を手動で押し込み、上下動させることにより、バンドにかみ込んだアーム先端を開放する。
	9:07	救急車を要請した。

左手第二指をストローク部に入れた状態

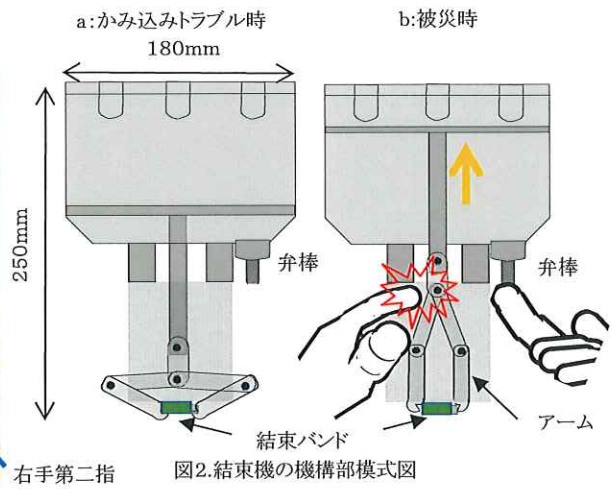
図2. 結束機の機構部模式図

図3. 結束機の機構(今回はアーム先端の爪部がバンドにかみ込み)

弁棒: 手動式結束機を動作させるエア弁を動かす棒  
 結束バンドサイズ:t0.8mm × w30mm
