日本製鉄グループ内で発生した5件の災害を報告します。
類似災害防止に活用下さい。

<日本製鉄グループ災害の概要>

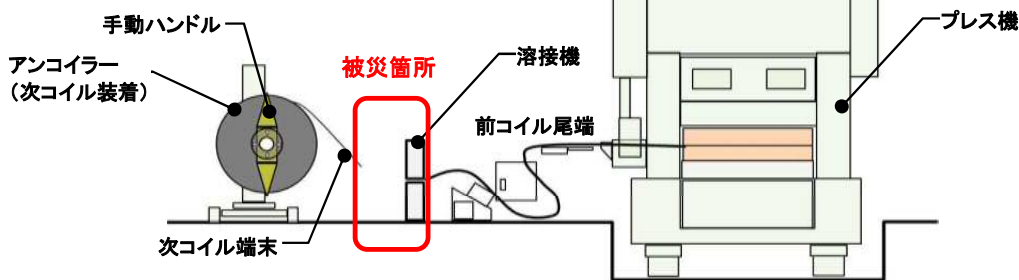
〈被災箇所〉

災害の概要 **プレス加工母材の溶接準備作業中、右手第二指が鋼板エッジ部に接触し切創した。**

端末先端へ添えていた右手をアンコイラー手動ハンドルの方向(左方向)へ動かした際に、右手第二指が鋼板エッジ部へ接触。

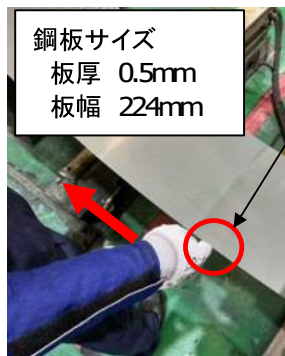
写真3. 被災時の手元

端末から右手を離し、左方向(アンコイラー手動ハンドル)へ動かした際に鋼板エッジ部と接触

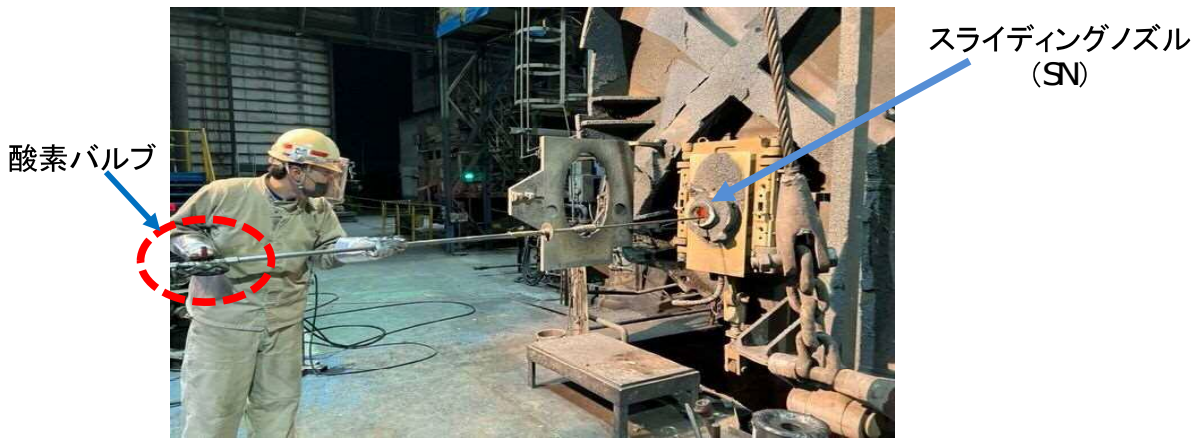
写真：SN酸素洗浄作業

災害の概要 **鍋SN酸素洗浄作業中に詰物が噴き出し顔面を熱傷**

災 害 状 況	5月28日
	15:00 II 勤B班、TBM実施後、I 勤からの操業を引継ぎ作業開始。
	17:00 LF処理中(12号鍋)、溶鋼攪拌用のArが途中で吐出不良となり、処理を中断。
	18:00 溶鋼を11号鍋に移し替え、LF処理再開。以降、操業は継続。
	18:35 A氏は、12号鍋のスライディングノズル(SN)内を酸素洗浄する作業を開始。 (耐熱服、保護面、矯正眼鏡、遮光眼鏡、アルミ手袋を着用)
	SN内に詰物が残っていたため、酸素を少しだけ出して、先に詰物を除去しようとした。
	その際、バルブ操作を誤り、一気に酸素が出てしまった。(推定)
	そのため、詰物が酸素とともに勢いよく跳ね返り、その勢いにより、保護面がめくれ上がり、A氏の顔面に詰物が直撃し、被災した。
	A氏は、詰所へ戻り、顔を水で冷却。
	近くにいたLF作業員B氏が被災したA氏を確認し、作業長C氏に報告。
18:50 作業長C氏は、救急車を要請。	
20:00 大阪急性期・総合医療センターにて軟膏処置、目の状態を経過観察する必要があり入院。

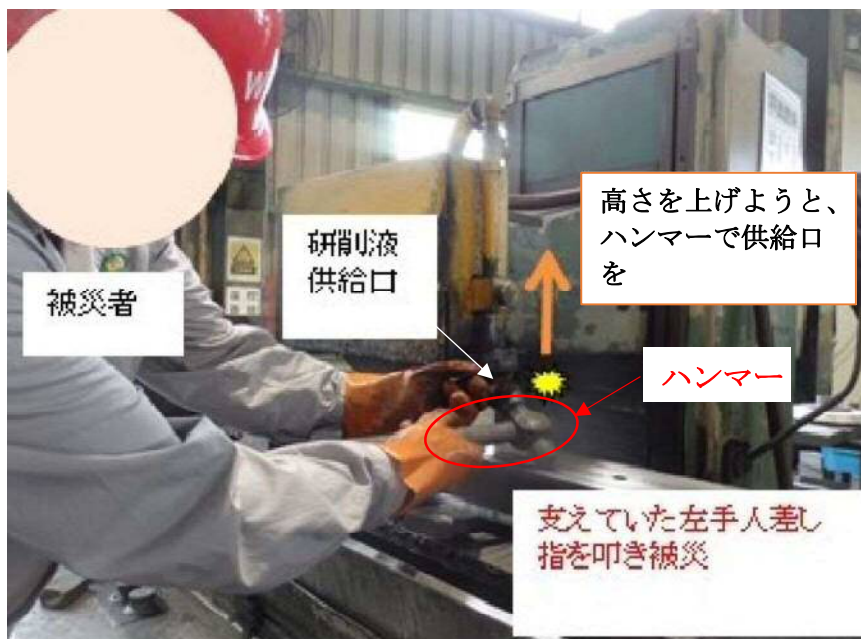
災害の概要 **研磨機研削液供給口の高さ調整の際、ハンマーで左手人差し指を叩いた。**

災害状況	16:30 被災者はライナーの研磨作業を開始。
	17:00 砥石が摩耗で小さくなっており、研削液供給口がライナーに接触しそうであったので、一旦設備を止め、供給口の高さ調整を開始した。
	17:10 供給口が固着しておりハンマーで供給口位置を上げる様叩いたが動かず、力を入れて再びハンマーで叩く際、添えていた左手人差し指先端を叩き被災。保護手袋をしていたが人差し指を切創しており、救急車を要請した。
	17:30 救急車が到着し、病院へ搬送
	19:00 被災者は処置を受け帰宅した。(一週間後再診断予定)

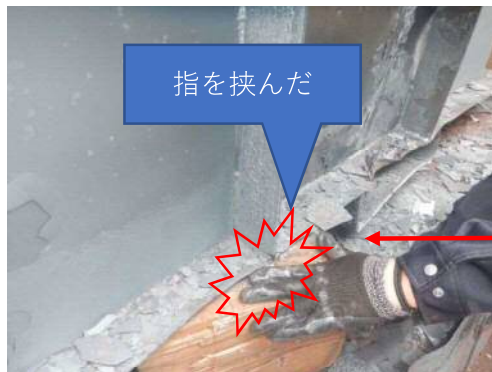
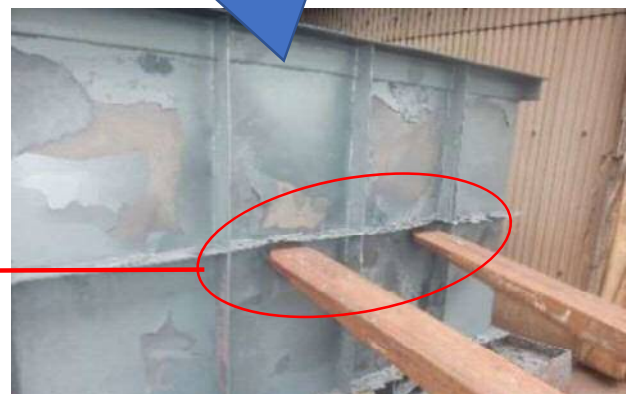
発生事業所	光和精鋳(株) 製造部 PCB処理課		発生日時	2022年 6月 26日 (日) 7 時 15分頃		
発生場所	PCB処理課 固定炉焼却物仮置場		作業区分	非定常作業		
被災者	所属	鉄鋼処理産業株式会社	役職	一般	勤続年数	4年 2ヶ月
		— 株式会社小野総建	年齢	24歳	作業経験	4年 2ヶ月
	氏名	A	性別	男・女	(構内経験)	4年 2ヶ月
傷病名	左第二指挫滅創 左第二指末節骨粉碎骨折				休業見込み日数	3週間
災害の概要	焼却パレット上の鉄箱を持ち上げて下部の隙間にリン木を入れようとした際、リフトの爪が滑り鉄箱が落下し鉄箱とリン木の間に指を挟んだ					
災害状況	<ul style="list-style-type: none"> ・6:45 班員6名で始業ミーティングを実施した。 ・7:00～ リフト運転者Bとリフト誘導者A(被災者)とで焼却後の仮置場片付け作業のTBMを実施し作業を開始した。 リフト運転者Bが12tリフトで鉄箱を持ち上げてリフト誘導Aが焼却パレットと鉄箱の間にリン木を入れようとした際、リフトの爪が滑り鉄箱から外れ落下、鉄箱とリン木の間にリフト誘導Aの左手人差し指と親指が挟まれた。 ・7:16 リフト運転手Bがリフト誘導者Aの異変に気づき確認したところ指先から出血があったため班長に報告した。 ・7:18 飛幡門保安センターへ救急車要請連絡実施。 ・7:20 班長より作業長(休日)へ電話で報告。 ・7:25 救急車到着。 ・7:40 光和精鋳から製鉄記念病院へ救急車出発。 製鉄記念病院診察:外科 K医師 傷病名:左第二指挫滅創 左第二指末節骨粉碎骨折 処置内容:抗生剤点滴、破傷風予防注射、止血処置、レントゲン ※6/29整形外科再診察で7/1手術・3週間入院が決定 ・10:40 光和精鋳(株)場内へ帰社、仕事に戻る。

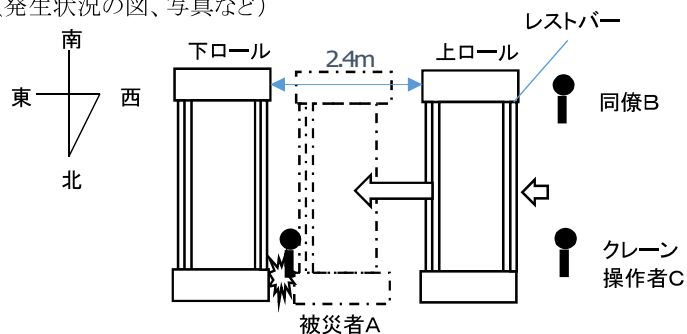
図1 被災時の作業配置

災害の概要 **圧延ロールにレストバーを取付ける際、架台からロールが滑り落ち挟まれる**

災害状況	7:00	作業前ミーティング及び作業前KYを実施。
	9:00	圧延ロールにレストバー ^{※1} を取り付け開始。(補助者:被災者A、同僚B、無線クレーン操作者:C)
	9:27	下ロールの前後面と上ロール後面の取り付け完了。上ロール前面の取り付けを開始。 レストバーをクレーンにて搬送し、被災者Aが北側、同僚Bが南側を担当し、レストバーの取付け位置合わせを実施。
	9:30	補助者AとBの上ロールレストバーの位置合わせが終了した。被災者Aは一連の作業である下ロールボルト取付作業のためロール間北側に移動した。(この移動についても、定常作業の範囲内であり、上ロールと下ロールの間に移動することは一切禁止されていない)
		操作者Cのクレーン走行インチング操作にてレストバーを最後まで押し込もうとした際、上ロール ^{※2} がロール架台から下ロール側に落ち作業中の被災者Aが上ロールと下ロールとの間で挟まれた。
	9:39	被災者Aを救出し、救急車を要請した。 ^{※1} :レストバー:ガイド(誘導装置)や冷却装置を取り付ける為のバー 重量 1.2t ^{※2} :上ロール:(幅)1.5m×(高さ)1.3m×(長さ)5.7m 総重量 約32t
