日本製鉄グループ内で発生した4件と他社災害1件の災害を報告します。
類似災害防止に活用下さい。

<日本製鉄グループ災害の概要>

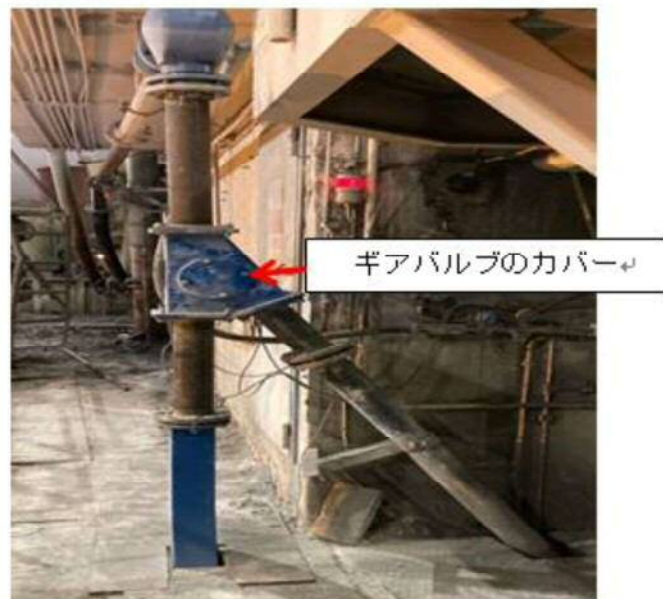
図1 設備の概要

1	6/14	山陽特殊製鋼(株) OVAKO社 Hofors製鉄所
・被災者	29歳	OVAKO従業員
・休業見込	2日	
・傷病名	目異物付着	
・概要	石灰搬送不良の処置作業中、バルブ分解時に配管内の残圧により 充満した石灰が飛散し、被災した。	
2	6/30	大阪製鐵(株) 西日本熊本工場
・被災者	41歳	株式会社西日本メカニクス工業所
・傷病名	右第2、第3腰椎突起骨折(ヒビ)、右足関節捻挫、全身打撲	
・休業見込	14日	
・概要	電気炉直引集塵ダクト内清掃中に緩衝筒内へ転落する	
3	7/6	三晃金属工業(株) 東京支店 松本営業所
・被災者	57歳	百瀬板金
・休業見込	未確定	
・傷病名	右手第一関節 中指裂傷、環指先端骨折・裂傷、小指先端骨折・裂傷	
・概要	ホースを接続した瞬間にシーマーが作動し、弛締め部を持っていた 被災者の指が挟まれた。	
4	7/20	三晃金属工業(株) 中国支店 山口営業所
・被災者	70歳	渡部板金
・休業見込	未確定	
・傷病名	右足付け根の頸部骨折	
・概要	天井面のナットの締め具合を確認するために手を伸ばした際に 脚立の天板から地面へ転落した。	
5	7/25	(株)神戸製鋼所 加古川製鉄所
・被災者	34歳	コベルコE&M / 別府工業
・傷病名	右手中指先端部一部欠損	
・休業見込	7日	
・概要	架台に立てかけたピンチローラ軸箱をチェーンブロックにて立て 起こそうとした際に、軸箱が滑り、軸箱と架台の間で右手中指を挟んだ。

発生事業所	OVAKO社		発生日時	2022年6月14日(火) 23時20分頃		
発生場所	Hofors製鉄所		作業区分	非定常作業		
被災者	所属	OVAKO従業員:A氏	役職	不明	勤続年数	0年 7ヶ月
		請負業者:B氏	年齢	29	作業経験	0年 7ヶ月
	氏名	A氏(休業)、B氏(不休)	性別	男	(構内経験)	—
傷病名	目異物付着:A氏-休業、肩打撲、目異物付着:B氏-不休				休業見込み日数	2日
災害の概要	石灰搬送不良の処置作業中、バルブ分解時に配管内の残圧により充満した石灰が飛散し、被災した。					
災害状況	23:20 ・炉のオペレーターは、石灰の搬送に問題があり、ダンパーの不良と考え、調査のために保守作業員を呼び出した。					
	・現場へ駆けつけた保守作業員2名(1人はOvakoの従業員A、もう1人は請負業者B)は、石灰が配管に詰まっていることを発見したため、石灰の詰まりをバキュームで吸い出そうと考えた。Bはギアバルブのカバーのボルト緩め始め、Aはバキュームを手にとった。カバーの4本のボルトの内2本緩めようとした瞬間、配管内の内圧(通常0.6MPa)により突然緩んだ。突然緩んだカバーがBの肩にあたり、石灰があたりに充満した。石灰が充満したため、AとBの目や口に入ってしまった。(この時Aはゴーグル、Bはバイザーを着用していたが風圧で飛ばされ、共に防塵マスクを着用していなかった。)					
	※ギアバルブ付近には残圧が確認できる圧力計や残圧を抜く設備が設置されていない。

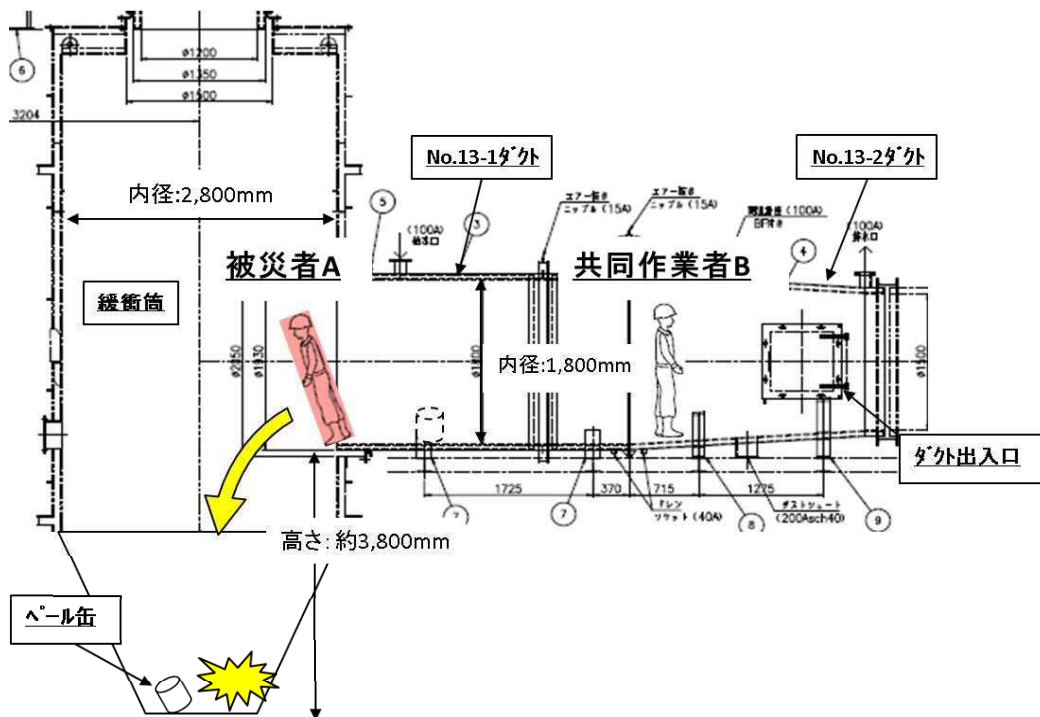
発生事業所	大阪製鐵(株)西日本熊本工場		発生日時	2022年 6月 30日(木) 10時 15分		
発生場所	緩衝筒(直引集塵ダクト)		作業区分	定常作業		
被災者	所属	株式会社西日本メンテナンス工業所	役職	一般	勤続年数	0年1ヶ月
			年齢	41歳	作業経験	0年1ヶ月
	氏名	A 氏	性別	男・女		
傷病名	右第2、第3腰椎突起骨折(ヒビ)、右足関節捻挫、全身打撲				休業見込み日数	14日
災害の概要	電気炉直引集塵ダクト内清掃中に緩衝筒内へ転落する					
災害状況	9:30	被災者Aと共同作業員6名は工作班と合同TBM実施。その後、西日本メンテナンス工業所内メンバーでTBM実施。				
	10:00	被災者Aは共同作業員Bと共に作業準備後、直引集塵ダクト(緩衝筒出側ダクト:No.13-1,13-2)に移動。共同作業員Bは被災者Aに開口部がある為、開口部手前1mの所にダストを集めるように指示した。被災者Aと共同作業員Bは二手に別れ堆積ダスト清掃作業を開始した。				
	10:15	被災者Aは堆積ダストをスコップで集め、ペール缶に返した。被災者Aは緩衝筒側へ転落した。共同作業員Bは被災者Aが転落したことに気付き、状況を確認し被災者Aに声掛けをした。共同作業員Bは関係者へ連絡後、応援を呼び被災者Aを救出した。				
	10:34	救急車到着し、病院へ搬送。				
		※ 被災者は2週間入院後、通院予定。

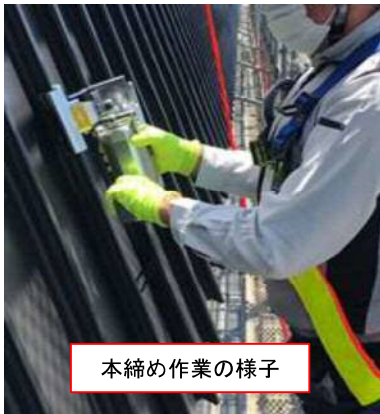
本締め作業の様子

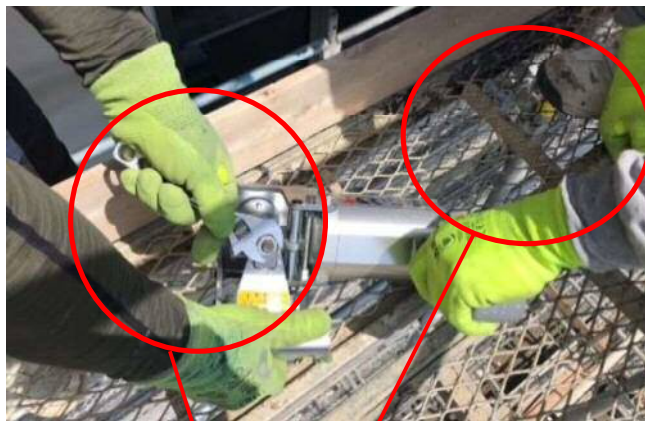
ホースを外して馳の調整をしていた。

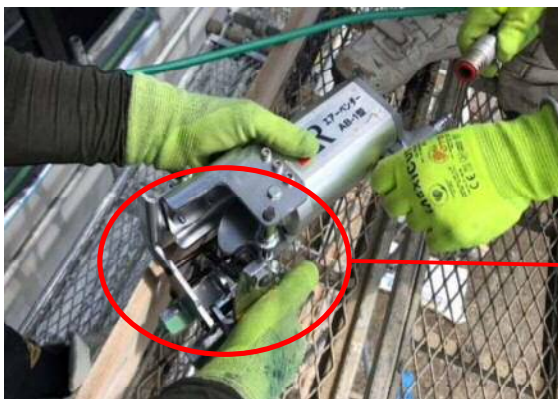
調整後、ホースを接続するときトリガーを握ってしまった。馳締め部に指を入れてしまっていた。

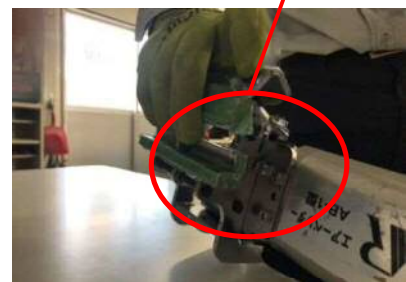
挟まれた部分

発生事業所	東京支店 松本営業所		発生日時	2022年7月6日(水)		
発生場所	長野県安曇野市豊科高家1313		作業区分	腰折れ屋根の壁面の本締め作業		
被災者	所属	百瀬板金	役職	代表者	勤続年数	24年
			年齢	57歳	作業経験	24年
	氏名	M. S	性別	男	(構内経験)	—
傷病名	右手第一関節 中指裂傷、環指先端骨折・裂傷、小指先端骨折・裂傷				休業見込み日数	未確定
災害の概要	ホースを接続した瞬間にシーマーが作動し、馳締め部を持っていた被災者の指が挟まれた。

災害状況	8:00	朝礼・KY後、作業開始(腰折れ屋根の壁面SX40の本締め作業・2名による共同作業)
	10:50	災害発生！ 被災者は、本締め作業に使用していたエアシーマーの締め具合が緩かった為、エアホースを抜いて共同作業者と調整を行った。調整後、ホースが繋ぎづらかった為、被災者はシーマーが動かない様に無意識に馳締め部を押え、共同作業者は何度かシーマーを持ち直してトリガーを握ってしまった。ホースを接続した瞬間にシーマーが作動し、馳締め部を押えていた被災者の指が挟まれた。
	10:52	元請へ報告し、病院へ搬送。
	14:45	診察・処置終了。
	15:00	現場に戻り、元請へ報告。
	16:30	作業終了後、帰宅。
	翌7日	自宅近くの病院で再度検査。4週間の加療との診断を受け、引き続き休養になると見込まれる。

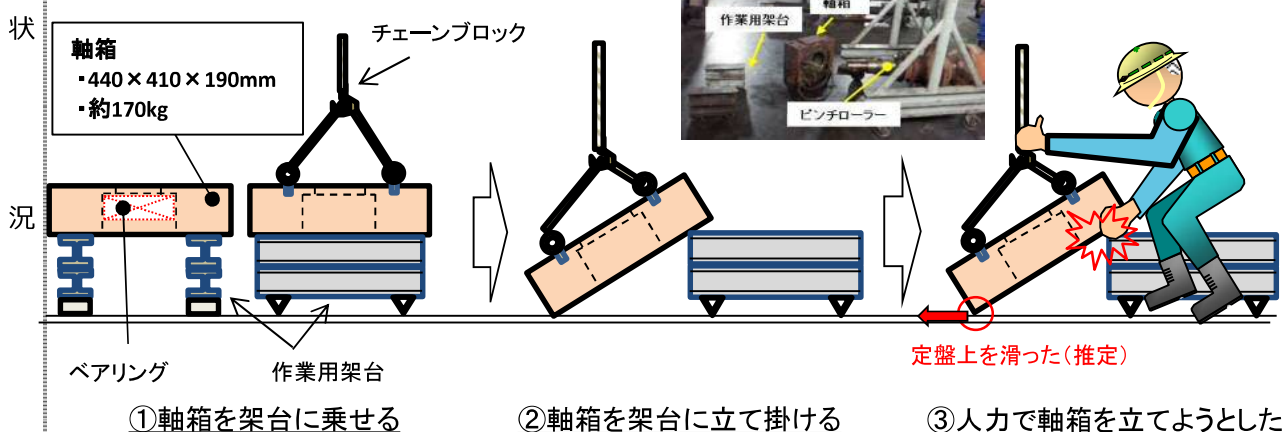
<災害発生状況図>

発 生 事 由	概要：	架台に立てかけたピンチローラ軸箱をチェーンブロックにて立て起こそうとした際に、軸箱が滑り、軸箱と架台の間で右手中指を挟んだ。
	10:30	被災者Aと作業指揮者Bの2名でRKY実施後にピンチローラ分解作業を開始。
	11:00	ピンチローラのD/S側軸箱の抜き取り作業に着手。
	11:40	門型の吊り装置を使用し、抜き取った軸箱を作業用架台に置いた。 軸箱内のベアリングを抜き取るため、作業指揮者Bはガス段取りで作業場を離れ、被災者Aには道工具の片付けを指示した。
	12:00	被災者Aは指示された道工具の片付けを完了した時に、ベアリングが軸箱から自重で抜け落ちていくことに気付き、次工程である軸箱の立て起こし作業に一人で着手した (当初計画では作業指揮者と2人で実施する予定であった)。 従来とは異なる方法で、軸箱を作業用架台に立て掛け、チェーンブロックにて立て起こそうとした際に軸箱が定盤上を滑り、軸箱と作業用架台の間で右手中指を挟んだ。
