日本製鉄グループ内で発生した5件の災害を報告します。
類似災害防止に活用下さい。

<日本製鉄グループ災害の概要>

安発第19号
2022年8月5日
日本製鉄(株) 安全推進部

休業災害報告書(社員)

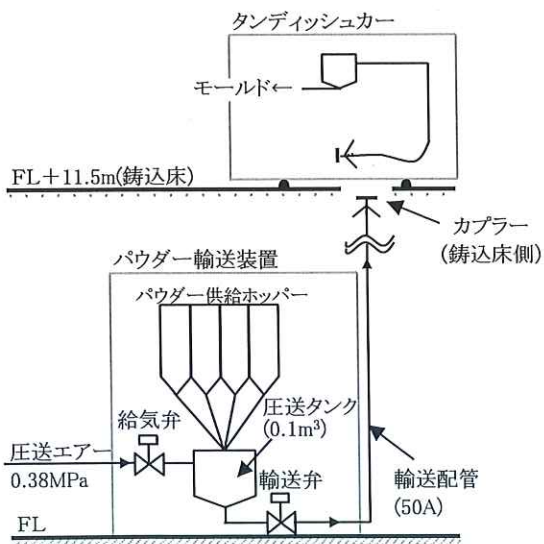
図1. パウダー輸送経路図

※災害後の調査にて、輸送弁の内部リークにより、自動運転停止の条件が成立せず、給気弁が開いた状態で圧送エアが供給され続けた。その状態でカプラーにキャップを付けたため、輸送配管内の圧力が上がったと推定。

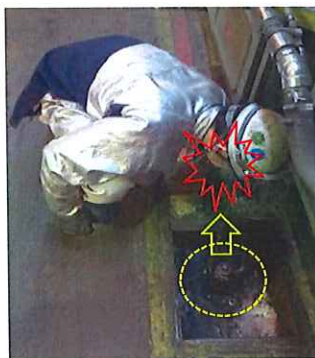
写真2. 被災時の状況

9:55 被災者Aは輸送配管内の残存パウダーを排出するためにカプラーのキャップを外した際、キャップが飛来して保護眼鏡の右目側に当たった(※)。

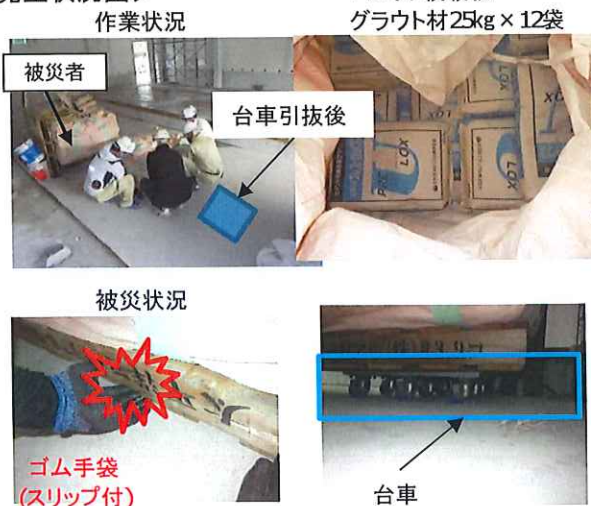
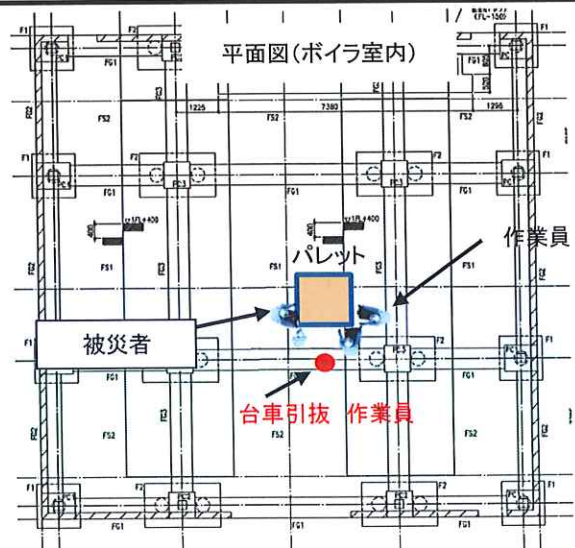
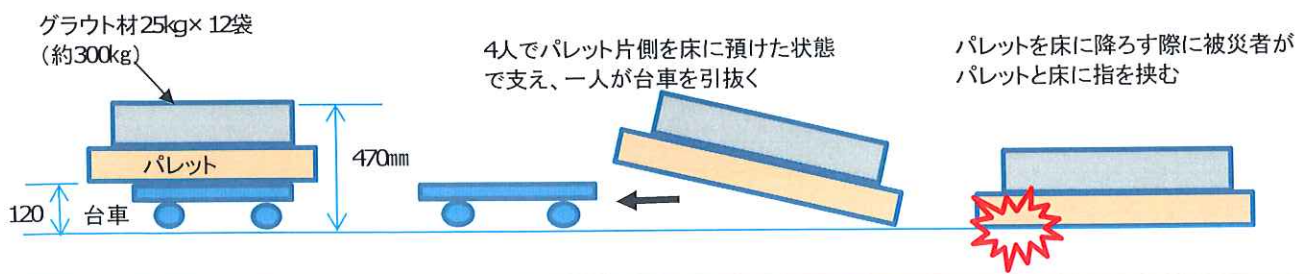
<発生状況図>

8:00～ 被災者Aは同僚4名と作業所の全体朝礼に参加。
 8:15～ 朝礼後RKYを実施。
 8:30～ 貫流ボイラ室内のグラウト作業に同僚4名とともに着手。
 14:15～ 翌日荒天の予報があり、屋外に一旦仮置きしていたグラウト材料(当日入荷)を室内に取り込む作業に被災者Aと同僚4名にて着手。
 屋外のグラウト材をフォークリフトでボイラ室出入口まで運び、台車で受ける予定であった。しかしながら、台車は使用中(グラウト材が載った状態)であったことから、積載されていたグラウト材をパレットごと4名で持ち上げ、1人が下の台車を引き抜いた。
 持ち上げたパレットを床に下す際、被災者の左手中指がパレットと床に挟まれ指先を切断した。
 14:20～ 同僚の車両にて、久留米聖マリア病院へ搬送。
 14:25～ 一次協力会社タカフジより、NSPE施工管理者に連絡あり。
 14:40～ NSPE担当者 病院へ移動。
 15:00～ 久留米聖マリア病院に到着。
 15:50～ 診断の結果、手術が必要であり、指先の回復に1ヶ月の入院が必要との連絡有。
 17:30～ 手術開始(千切れた指先を縫合し修復)
 翌日(7月31日)に被災者本人から指の縫合手術は無事完了したと連絡あり。

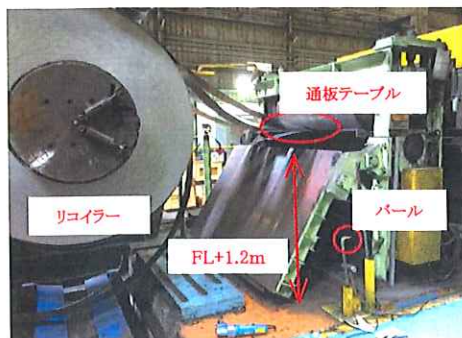
参考写真 被災場所

■降りる際、左足がボールに接触し、左膝に負荷がかかり負傷したと推測。

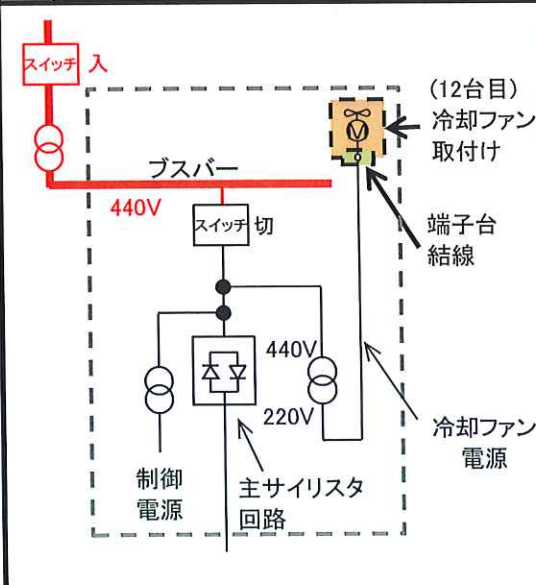
図1. サイリスタ盤回路構成(概略図)

※2:当該工事のために電源開放しなければならないスイッチ15か所のうち、1か所に元請けの修理札が掛かっておらず、試運転のために前日の13時に堺整備スイッチ操作者が電源投入していたため活線状態になっていた。

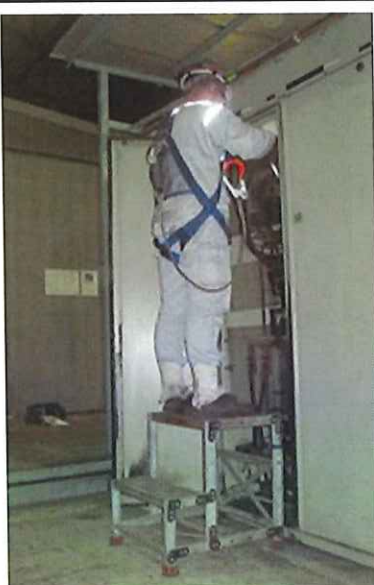
写真1. 結線作業状況

13:20 被災者Aは、冷却ファンの端子台にケーブルを結線しようとしたとき、手が活線状態(※2)のブスバーに触れて感電した。

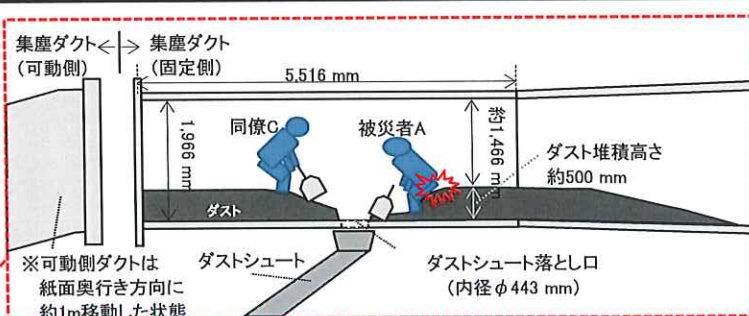
図2 集塵ダクト内の作業状況

災害状況	8/16 8:30	被災者A(作業指揮者)は同僚B、Cとともに始業ミーティング・TBMを実施した。
	9:15	被災者A、同僚B、CはAODダスト排出作業を開始した。 (被災者A、同僚C:AOD集塵ダクト内でダスト排出、同僚B:ダストバッグ入れ替え)
	12:40	昼食休憩後、被災者AはAOD集塵ダクト外でAODダスト排出作業を再開した。
	13:20頃	被災者Aは臀部に違和感(ヒリヒリする)を感じた※1。
	16:30	被災者A、同僚B、Cはダスト排出作業を終了した。
	17:00	退社した。
		※1:被災者Aは集塵ダクト内での作業中、汗が染み込んだズボンで湿ったダストの上に座るなど臀部にダストを付着させたと推察
	8/17~8/20	被災者Aはその他の通常作業に従事した。(臀部の違和感(ヒリヒリ)は継続)
	8/22	被災者Aは痛みが増したため、管理者に報告し病院で受診した。
