日本製鉄グループ内で発生した5件の災害を情報共有します。  
類似災害防止に活用下さい。

<日本製鉄グループ災害の概要>

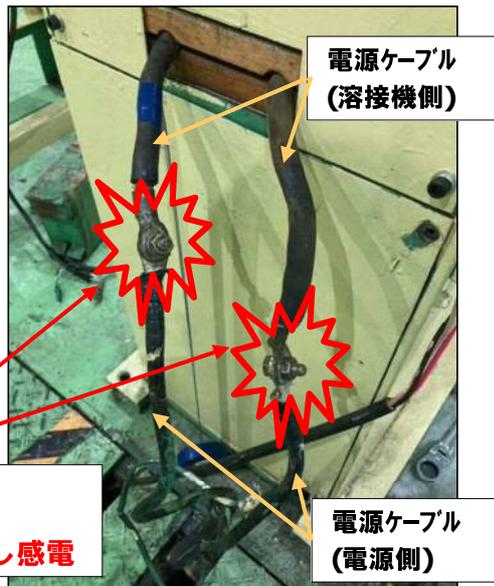
定置溶接機裏側

発生事業所	株式会社スチールセンター天竜事業所		発生日時	令和4年8月24日(水)15時15分頃		
発生場所	ケースヤード中央定置溶接作業場		作業区分	非定常作業		
被災者	所属	生産課	役職	一般	勤続年数	3年4ヶ月
			年齢	21才	作業経験	0年4ヵ月
	氏名	A 氏	性別	男 ・ 女	(構内経験)	(3年0ヶ月)
傷病名	両掌の火傷、右手首擦傷、背中挫滅創				休業見込み日数	不明
災害の概要	定置溶接機の電源ケーブル結線作業において、結線部に絶縁ケーブルを巻く際にケーブルに両掌が接触し感電した。					
災害状況	<ul style="list-style-type: none"> <li>被災者は定置溶接機の移設し、遊休状態であった電源ケーブル(AC400V)に結線する作業を開始した。</li> <li>※この時、遊休の電源ケーブルのブレーカーはONの状態であった</li> <li>被災者は遊休ケーブルの絶縁テープを剥がし、テスターで検電し無電圧状態を確認した。</li> <li>※テスターの使い方に誤りがあり活線状態を確認できなかった</li> <li>電源ケーブルと溶接機ケーブルの繋ぎ込みを実施し、接続部分に絶縁テープを巻こうとしたところ、両掌が接続部分に触れ感電した。</li> </ul>

手が被覆の無い

左右ケーブルへ同時に接触し感電

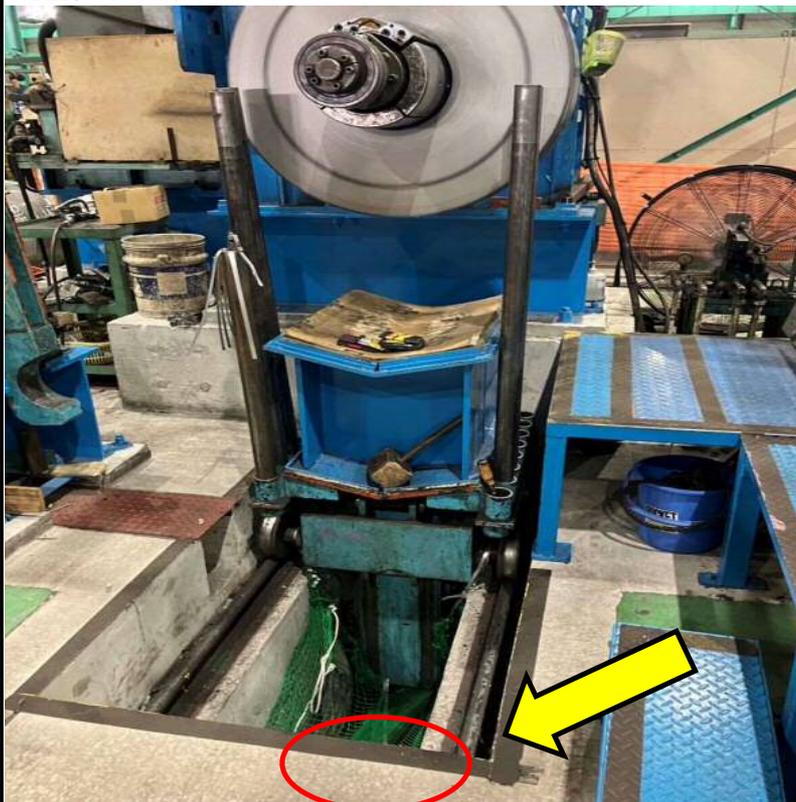
災害の概要 リコイラーピット周りで左足を踏み外した。

矢印側より反対がわに移動する際  
左足を赤丸のところに置いたときに  
踏み外した。

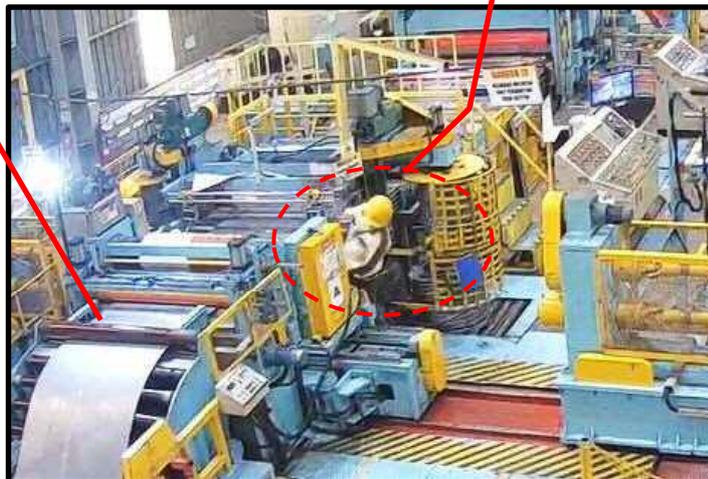
災害の概要 スリット加工時のトリムを巻取り機に誘導する際に、トリム先端が跳ね、作業者の右目瞼を切創

作業者Aは左手でリモコンを操作し、右手でトリムをガイドに通そうと作業。  
ガイドを抜けたトリムが跳ね、作業者Aの顔面に接触。

- ・右目瞼を切創
- ・右眼球に打撲有り

- ・スリット加工時のトリム取扱い作業については、「保護具(フェース・プロテクター若しくは保護メガネ)着用」と2021年6月に規定していたが作業者Aは事故発生当時保護具を着用していなかった。
- ・保護具の着用(=ルール遵守)について社内での徹底を図る。
