日本製鉄グループ内で発生した3件と他社災害2件の災害を情報共有します。
類似災害防止に活用下さい。

<日本製鉄グループ災害の概要>

休業災害速報(社員)

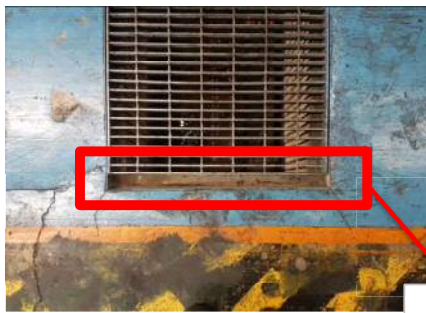
災害状況	○10月3日(月)
	20:00頃 被災者Aは、安全通路を歩行中、側溝グレーチングの隙間に右足が掛かり、足首を捻挫した。

写真1. 安全通路上の側溝グレーチング

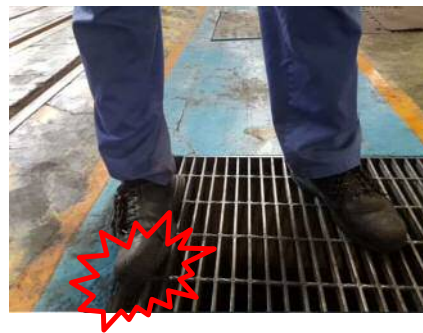
写真2. 右足首を捻挫

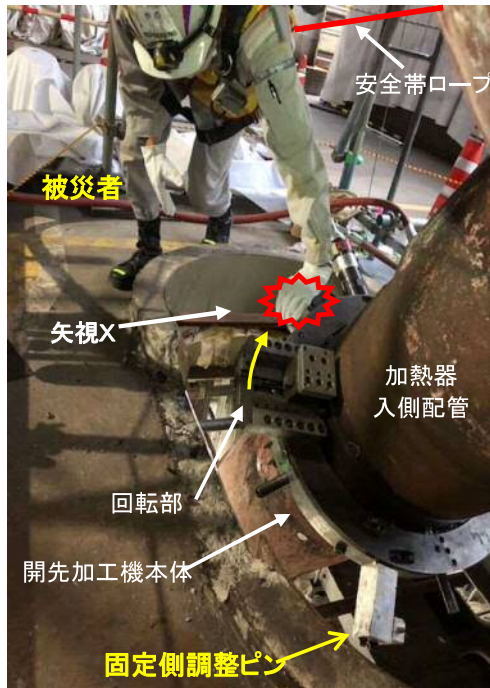
図1. 状況写真

災害の概要 **配管切断作業中、開先加工機本体と回転部との間で左手小指を挟んだ。**

災害状況	8:00	被災者Aを含む3名は、朝礼後No.7高圧給水加熱器入側配管切断作業のTBM、KYを実施した。
	10:30	被災者Aは開先加工機にて加熱器入側配管の切断作業を開始した。
		※被災者Aの配管切断加工中の作業内容
		①開先加工機本体の削り出し量調整ピン操作 ②研削バイトへの潤滑スプレー吹き付け(1回/周)
	12:00	昼食
	13:00	被災者Aは加熱器入側配管の切断作業を再開した。
	14:48	被災者Aは、加熱器入側配管の裏にある固定側調整ピンを確認しようと歩き出したところ、安全帯ロープが緊張し体勢を崩した。この時開先加工機本体に左手をついたため、回転部と加工機固定部との間で左指が挟まれた。
		(移動する際、安全帯ロープの掛け替えを失念していたため、安全帯ロープが緊張した)
	14:50	救急車を要請した。

- 【配管寸法】 外径: φ508mm
厚み: 58mm
- 【開先加工機仕様】 回転数: 34rpm(無負荷)
重量: 83Kg
本体外径: 688mm

※被災者Aは切創防止手袋の上に皮手を装着していた。

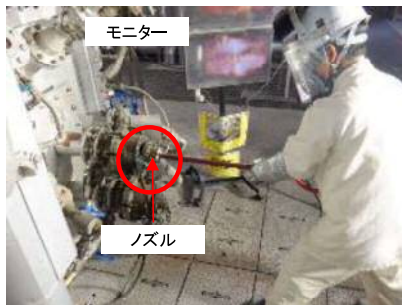
発生日時	2022年 10月 8日(土) 18時40分頃			
発生場所	広島中央事業所 2号炉 前炉			
被災者	所属	広島中央事業所 操業交代班	役職 : 一般 勤続 : 0年 9ヶ月	
	氏名	A氏	年齢 : 45才 経験 : 0年 9ヶ月	
傷病名	左示指(左人差し指) 基節骨及び中手骨骨折	休業見込み	なし ⇒ 2日	
被災概要	2号炉の出湯口が詰まりかけた為、突き作業を実施。リング状の突き棒を力任せに突いている最中に、突き棒と突きノズル挿入口との間で左手人差し指の付け根部分を挟み、負傷。			
発 生 状 況	10月8日(土)

出湯口突き作業時の様子再現

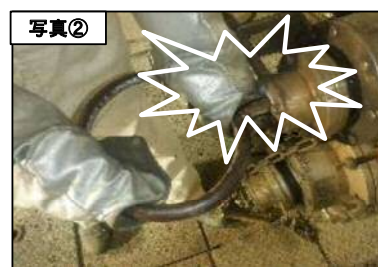
18:30	Aは、2号炉出湯口が詰まりかけていたので突き作業を開始。		
		突き作業は、モニターに映した出湯口を見ながらの作業となる。		
		甲番帯での突き作業回数 は、1号炉:2回、2号炉:3回、3号炉:2回。 2号炉の3回目で被災。		
	18:40	炉底奥のコースを手前へ持ってくる為に、炉底奥を狙ってリングの持ち手付け根付近まで挿入し、激しく突き棒を前後させていた時にモニター上のコースに集中するあまり、無意識に持ち手リングの前側を掴んでしまい、気付かずに突き棒と突きノズル挿入口との間で左手人差し指の付け根を挟んでしまった。【写真②】

誤った持ち方(今回の被災時)

左手でリングの前側をもってしまった

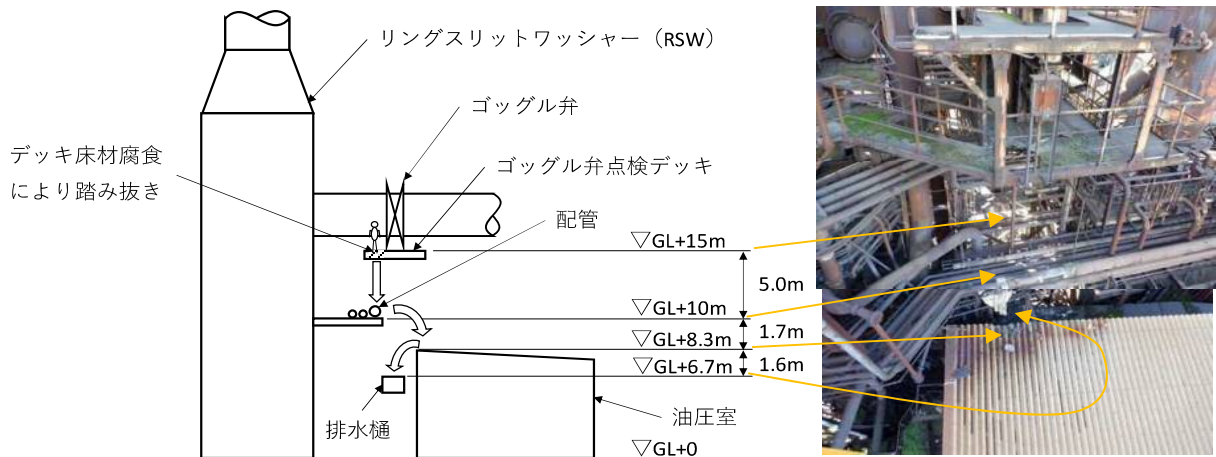
<災害発生状況図>

概要：設備解体範囲の現場確認中に、腐食したデッキを踏み抜き転落した（推定）。

解体範囲の確認のため15m床を歩行中に、腐食したチェッカープレート（デッキ）を踏み抜き転落。

GL10mの配管帯に接触したのち、GL8.3mの電気室屋根に倒れ、GL6.7m上の排水樋に落下。
