日本製鉄グループ内で発生した4件の災害を情報共有します。
 類似災害防止に活用下さい。

<日本製鉄グループ災害の概要>

休業災害速報（協力会社）

休業災害速報(社員)

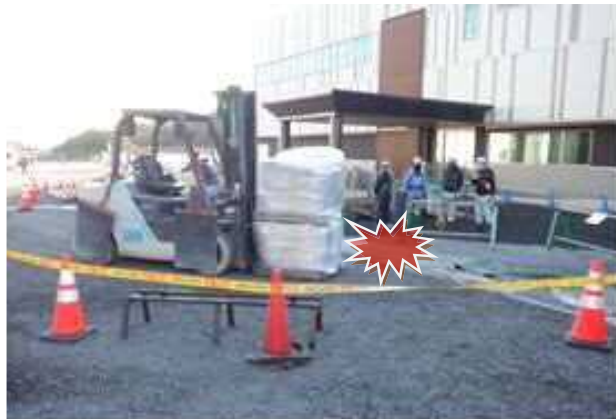
【概況図】

8:06 被災者 A は、ボイラ電計工事の進捗確認のためボイラ棟・タービン棟（BT）間を移動中、後方から接近してきた耐火物パレットを積載した築炉業者のフォークリフトに後背部から接触され、倒れて被災した。
近くにいた1次業者電計所長が災害を現認し、元請副所長へ連絡。

※フォークリフトの運転者からは、積載パレットにより前方が見にくい状況だった。

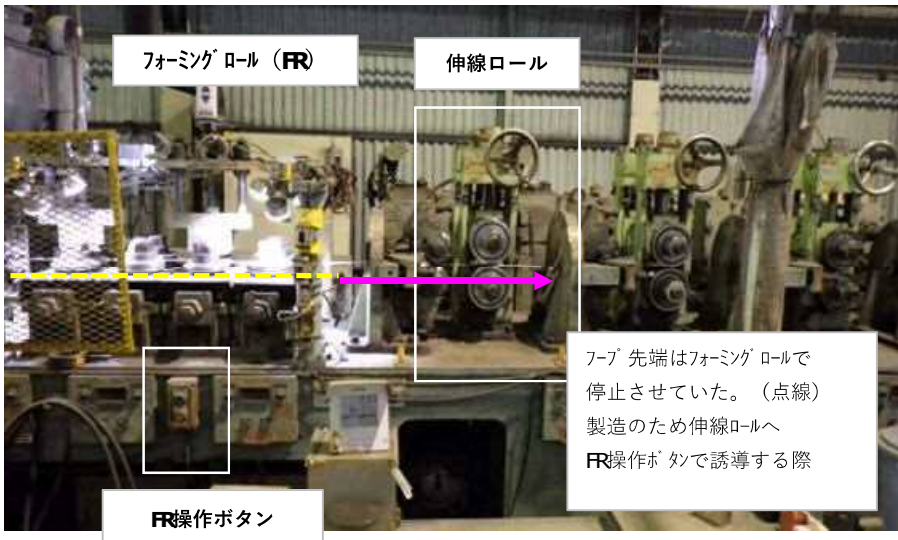
(ワイヤー製造ライン中央部 図-1))

昨年末 設備メンテナンスで伸線ロールの取替を実施(伸線ロールに材料未通板の状態にて年越し)【図-1】

- 8:00 溶材製造グループにて始業ミーティング実施後、作業開始
- 8:50 ワイヤー製造ライン立ち上げ準備に入る(各電源投入~ライン内確認)
- 9:02 ワイヤー先端を伸線ロールに送るためフォーミングロール(FR)送りボタンを操作し誘導
この時、動いているワイヤーに手出しして右示指を巻き込まれ
- 9:03 同僚(フラックス製造担当者)が駆けつけ、伸線ロールを開放し救出
- 9:36 救急車にて病院に搬送。
同日、病院にて縫合手術を実施。そのまま2~3週間程度の入院を要するとの診断。

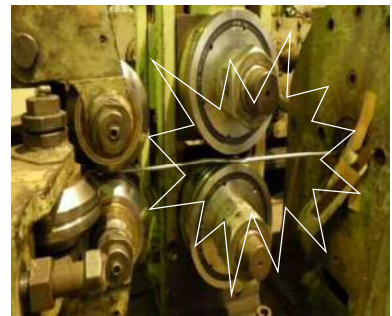
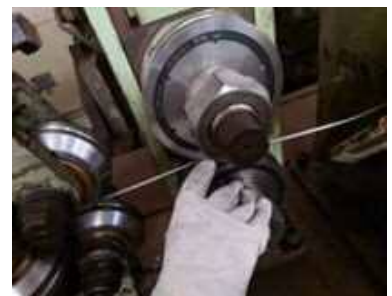
(被災箇所拡大 図-2))

伸線ロール速度:デジタル表示 3m/min

ロール径:φ160mm(上下同じ) ロールGAP「0」

ワイヤー(フープ)寸法 FR通過時φ4.8mm

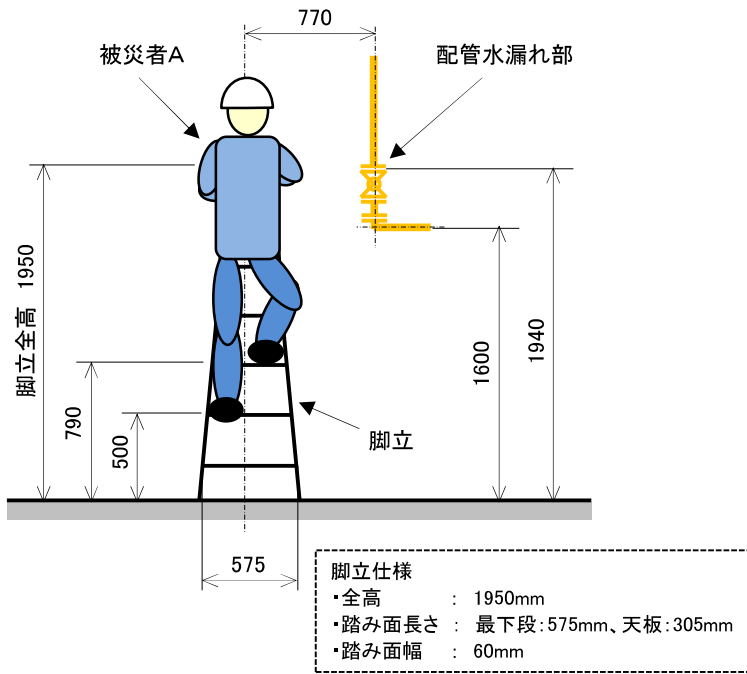
図1 配管水漏れ部の高さとは被災者Aの位置関係

| | 21:00 | 被災者Aは、配管水漏れ部を確認するため脚立を昇っている時に足を踏み外して地上に滑り落ち、その後、うしろ向きに転倒して腰を打った。 |

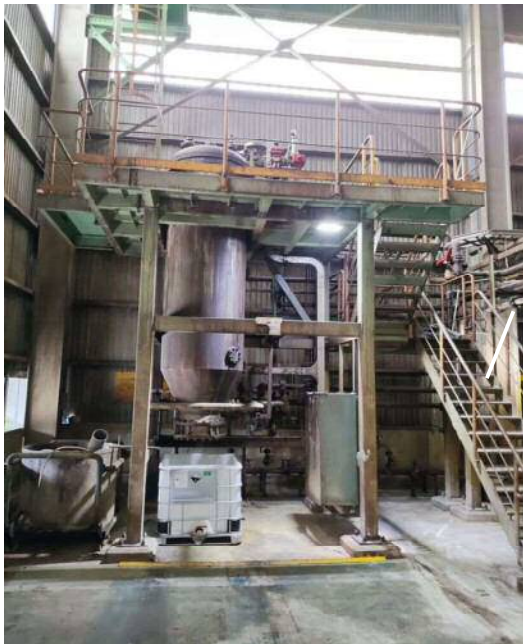
図1 溶解槽錫フィルター

| | フィルターの上カバーを取り外す際、緩まないボルトがあり、エアークラップレンチを使用したが無効であった為、ハンマーとレンチを用いてボルトを緩める作業を実施、数本のボルトを外した。 | | | | | |

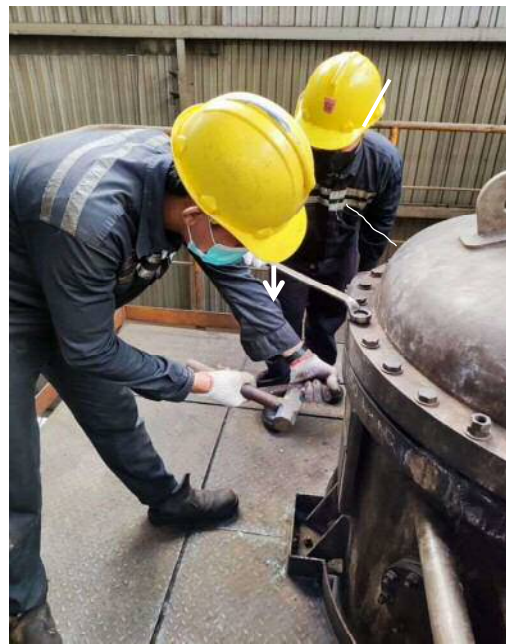
図2 被災時の作業状況

| | 13:45 別のボルトを緩める際、被災者Aは、誤って、ハンマーでレンチを握っていた自分の小指を強打した。 | | | | | |
