日本製鉄グループ内で発生した5件の災害を情報共有します。
類似災害防止に活用下さい。

<日本製鉄グループ災害の概要>

休業災害速報(社員)

災害速報(休業)

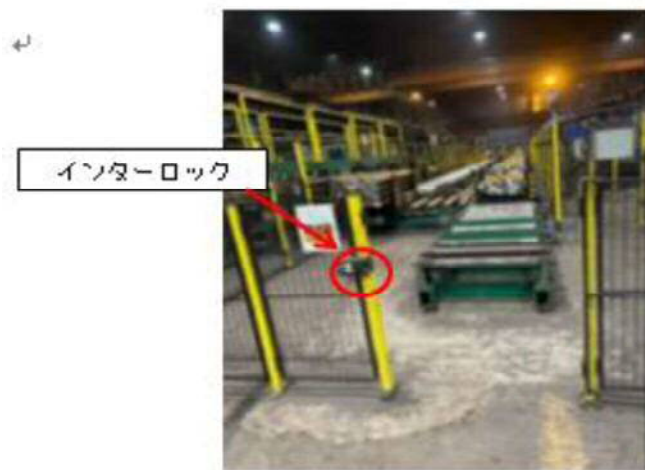
図1 設備の概要

- ・キャレッジ(仕掛枠)ローラーコンベアの駆動チェーンが切れ、保全担当者Aが修理のため現地に向かった。
- ・保全担当者Aはローラーコンベアの一部を横切り、チェーンが切れた箇所へ移動した。
- その時、キャレッジを別の場所に移動させようと他のラインオペレーターBが自動運転を行ったところ、保全担当者Aの隣にあったキャレッジが保全担当者Aの方へ動き始めた。
- ・ローラーコンベア上にいた保全担当者Aは、ローラーコンベア上を移動し逃げようとしたが逃げきれず、動いてきたキャレッジと搬送ローラーの間に左足が挟まれた。
- ※設備内へ立入る箇所にインターロックが設置されているが、コンベアの搬送ローラーは動かせる状態であった。

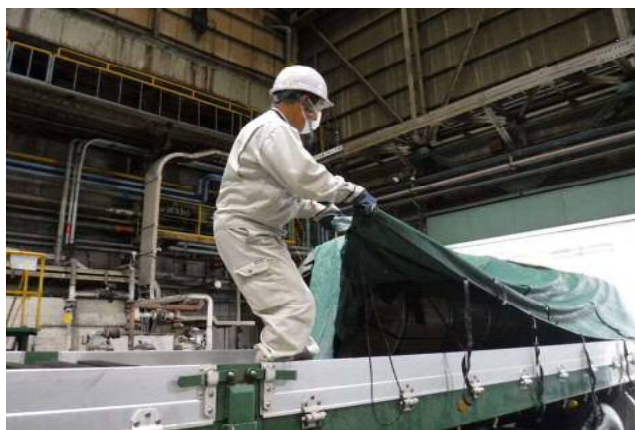
①シートまくり作業

9:20 6号ヤードへ入り、助手席側のシートをめくった後、荷台後部で運転席側のシートをめくる際(写真①)に荷台上からトラックピット土間(写真②)へ転落した。(アオリの高さ200mm)(足を滑らせて身体側面から転倒したと推測(本人ははっきり覚えていない))

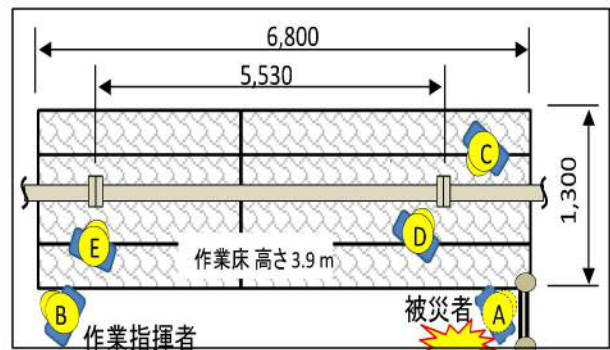
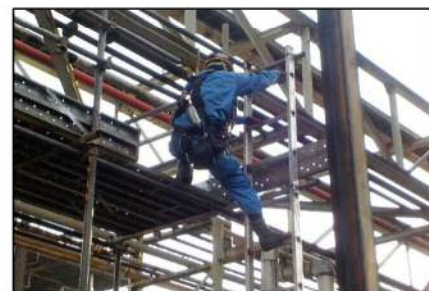
(発生状況の図、写真など)

発生事業所	日鉄ケミカル&マテリアル(株) 九州製造所		発生日時	2022年 11月 16日(水)9時20分頃		
発生場所	コールケミカル工場 タール班 産廃置場北側ACOライン		作業区分	定常作業		
被災者	所属	山九株式会社/工友建設工業	役職	一般	勤続年数	7ヶ月
		㈱新成工業	年齢	49才	作業経験	18年 7ヶ月
	氏名	A 氏	性別	男		
傷病名	左股関節脱臼、寛骨臼骨折			休業見込み日数	90日	
災害の概要	梯子を昇り、仮設足場に移り移る時、手を滑らせ墜落した。					
8:30	被災者Aは作業員4名と工事責任者で体操、全体朝礼後、ミーティングを行った。 作業内容:フランジボルト差替え、配管取外し、洗浄場への運搬 安全指示事項:高所作業時のハーネス使用、配管取外し時、カップ、顔面覆い、ゴム手袋の使用					
8:50	被災者Aと他4名は危険予知後、道工具を段取りし、現場に向かった。 (推定)被災者Aは充電インパクトレンチを準備してから現場に向かったため、遅れて現場に向かった。					
9:00	指揮者BはGL上で作業指揮を行った。 作業員3名は足場上でフランジボルト(80A)の状況を確認した。					
9:20	被災者Aは現場に到着し、作業員3名と合流するため、梯子を昇った。 被災者Aは仮設足場上に乗り移る際、手を滑らせ、墜落した。 (梯子にセーフティブロックは設置していたが被災者Aは使用していなかった)					
9:25	工事責任者はタール計器室に向かい、ボードマンに救急要請。⇒ボードマン115救急要請。					
9:35	救急搬送車到着					
10:30	製鉄記念八幡病院にて診察:全身CT、股関節レントゲン、処置:左股関節整復 11/18 or 11/21骨折部分手術予定(安静6週間、リハビリも含め入院3カ月予定)

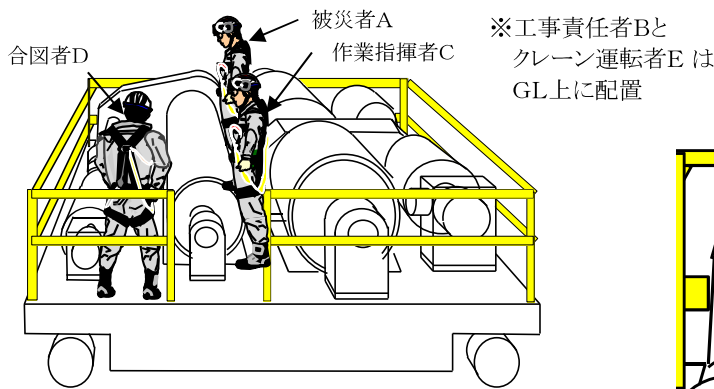
図1 被災時の配置図(鳥瞰図)

災害の概要 **仕上クレーンの補巻ワイヤー取替作業中に補巻ドラムと床部の間に身体を巻き込まれた**

災害状況	10:30	被災者Aを含む5名(工事責任者B、作業指揮者C、合図者D、クレーン運転者E)でミーティングを実施し、主巻ワイヤー取替作業を開始した。
	13:00	昼食休憩後、主巻ワイヤー取替作業を再開した。
	15:30	主巻ワイヤー取替作業を完了した。
	16:00	休憩後、補巻ワイヤー取替作業を開始した。
	17:15	旧ワイヤーと新ワイヤーを繋ぎ、クレーン運転者Eは合図者Dの合図を受けクレーン巻き上げ操作をした。
	17:20	被災者Aは補巻ドラムの東側にてワイヤーの巻取り状況の確認中、ドラムに固定しているワイヤー先端にフルハーネスの腿ベルトが引っかかりドラムと共に西側に回転し、ドラムと床部の間に身体を巻き込まれた。
	17:22	救急車を要請した。
