発生会社名	事業所名					
浜辺工業	有明機電工業㈱第二工場					
年(西暦)	発生年月日(曜日)時刻					
	2020年 1月 8日(水) 14時 25分頃					
被災者	所属	機械装置事業部製造二課				
	氏名	被災者	年令	22	性別 <input checked="" type="radio"/> 男 <input type="radio"/> 女	
	勤続年数	3年 9ヶ月				
	作業経験	3年 7ヶ月				
	(構内経験)	年 月				
	傷病名	左手示指・中指・薬指切創及びすじ断裂				
	休業見込み	約9日				
災害の概要						
<p>第二工場にて工程完了の部材(1075×771×20mm 約110kg)を次の工程を行う 第三工場へ運ぼうとフォークリフトにて取りに来た】係員A 【へ被災者が手伝うと申し出、部材を二人で抱えてフォークリフトに積もうとした所、被災者がバランスを崩して部材とりん木で左手を挟み被災。上長へ連絡後永田整形外科を受診。 (示指・中指すじ断裂歎診断で後日手術予定)</p>						
災害状況						
<p>6:00 始業前組込みにてKY活動実施(KY内容はクレーン作業) 6:05 本社第二工場横型機械BF-Bにて作業(チャンバー1次加工) 14:20 第三工場から 係員A が部材引取りに来た際に部材をクレーンで運ばず、二人作業で運ばないかと被災者が提案。 14:25 二人で部材を持ち上げた際にバランスを崩し、厘木と部材で指を挟み被災。被災者はその後に指を洗浄。 14:30 同部/B主任:に連絡。状況を確認し永田整形外科へ搬送。 17:00 診察・治療・レントゲン等の結果 上記傷病名と診断。 専門治療必要との事で大牟田市立を紹介される。 1/9 大牟田市立病院にて診察、後日手術必要との事。 感染症予防の為、傷口塞ぐまで経過観察。 (週に一回の通院を行い、傷口の経過観察) 1/30 傷口が塞がり感染症の恐れがない為、今後は手術・入院の予定。(2/5手術・入院日取りの打合せ予定)</p>

災害報告書(第2報)

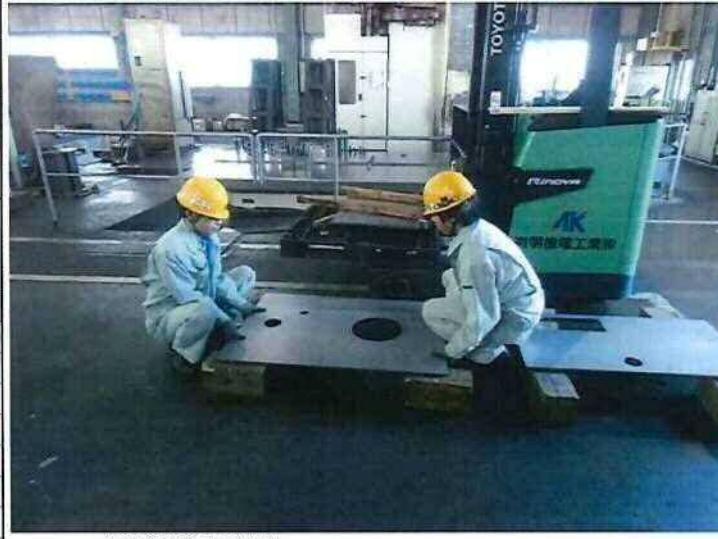
発生場所	本社第二工場				発生原因		
作業の種別					(人目的)	天板の重量の見積もりができなかった。	
異常処理作業	定常作業	点検作業	修理作業	建設工事		2人で持ち上げると勘違いした。	
突発作業	定修工事	臨時作業				重量物との認識が不足していた。	
作業の形態	単独作業		共同作業		(物目的)		
<発生状況図>	発生箇所(第二工場)				クレーンを使用しなかった。

(管理的)	30kgとはどの程度かの教育をしていなかった。	
					対策		
					(人目的)	作業前の人一人KYの徹底 図面などで重量を把握する。	
					(物目的)	重量物にはクレーンを使うことを徹底する。	
					(管理的)	30kgのサンプル片を作成し、重量の見積もりしやすいようにする。	
					加工中の製品に関してはバリ、油の付着が考えられるので基本、二人以上でも抱えないことを周知。		
					顛災防止の視点		
					各部内での安全教育の見直し。(現状確認と今後の教育実施内容の確認)再教育の実施。 全社での集合教育の実施予定。(安全環境部)
