日本製鉄グループ内で発生した6件の災害を報告します。
類似災害防止に活用下さい。

<日本製鉄グループ災害の概要>

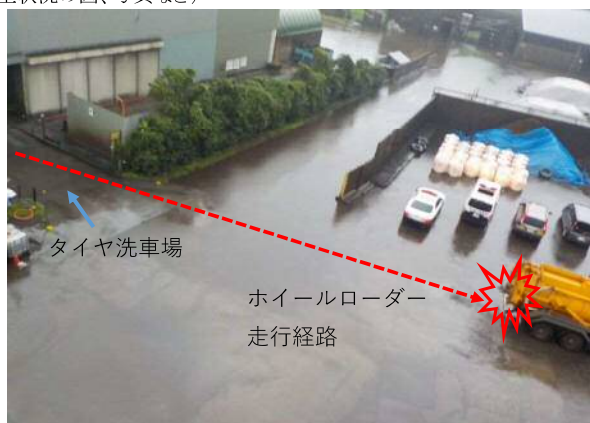
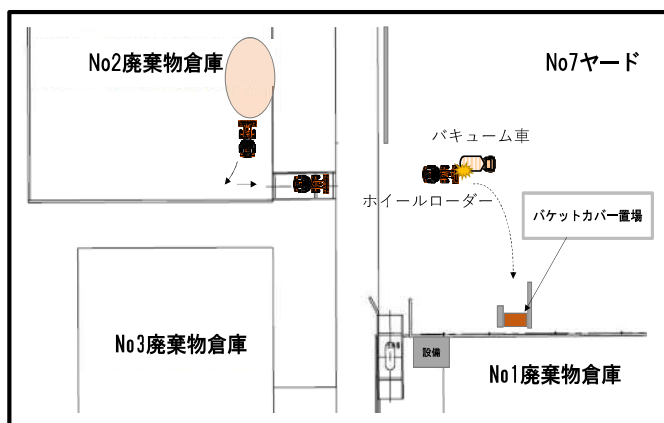
発生事業所	新日本電工(株)鹿島工場		発生日時	2021年 9月 18日(土)15時05分頃		
発生場所	No7ヤード		作業区分	定常作業		
被災者	所属	(元請)三協クリーンコンサルタント(株)	役職	一般	勤続年数	14年 0ヶ月
		(二次) (株)池田清掃社	年齢	41才	作業経験	14年 0ヶ月
	氏名	A 氏	性別	男	(構内経験)	(14年 0ヶ月)
傷病名	むち打ち症(頸椎捻挫)			休業見込み日数	27日	
災害の概要	No7ヤードで停車中のバキューム車にホイールローダーが追突した					
発生状況	9月18日 6:45	ホイールローダー運転手は現場(No7ヤード)にて前番勤務者と引継ぎミーティングを実施。				
	7:00	ホイールローダー運転手はTBM実施後にKYシートを記入して作業開始。				
	13:15	被災者Aは三協クリーンコンサルタントのリーダー1名と共にTBMを実施し、当日の危険予知活動表を作成。				
	14:30	被災者AはNo2廃棄物倉庫前のタイヤ洗車場水バキューム開始				
	15:00	積載物をNo2廃棄物倉庫へ排出に向かうが、倉庫内でホイールローダーが積み出し作業中であつたため、No2廃棄物倉庫搬出入口から道路を挟んだ向かいのNo7ヤードに停車、待機した。				
	15:05	No2廃棄物倉庫から焼却灰積載搬出のためバケットを上げて出てきたホイールローダーが、停車中のバキューム車後方に追突した。

追突したホイールローダー
